# Landsbykataloget

## Kulturmiljøer i Lolland Kommune

Af Julie Fryd Johansen & Lolland-Falsters Stiftsmuseum  
for Lolland Kommune 2007

Revideret af Museum Lolland-Falster 2011

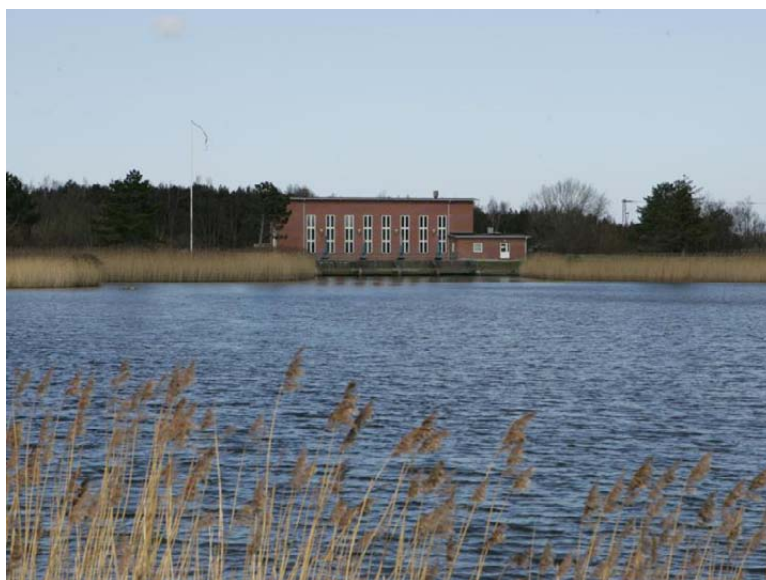
1800-tallet var præget af store inddæmningsprojekter, men digerne kunne ikke klare stormfloden i 1872. Efter denne katastrofe blev digerne genopbygget. Denne gang med statslig støtte. Her ses den moderne pumpestation ved Kramnitse gab. De mange pumpestationer i Lolland Kommune fortæller historien om inddæmningen. En del af pumpestationerne bidrager desuden til fortællingen om industrieventyret i Holeby, idet mange af pumperne på et tidspunkt har været drevet af motorer fra virksomheden Holeby Diesel.

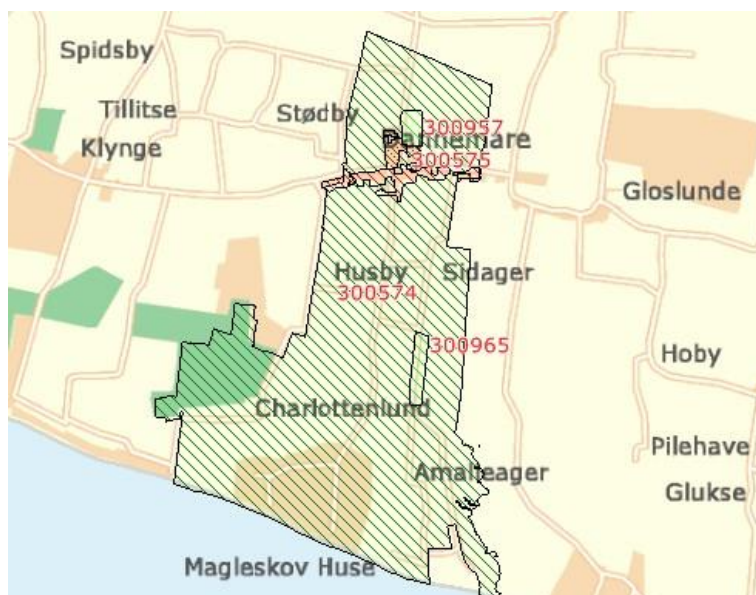
Dannemare er et godt eksempel på, hvor mange kulturmiljøer en landsby kan have. På kortet til ovenfor ses det areal som udgør landsbyen før 1800, dvs. før udskiftningen. Gårdene lå langs den øst-vest gående landevej. Landsbyens jord (det skråraverede område) nord for vejen var ager og syd for, i de dengang mere våde områder, var der mest eng. På kortet nedenfor ses den bebyggelse (med røde skraver) der vokser frem efter 1800 – delvis hen over landsbyens gårde. Det bebyggede område udvides. Nogle af landsbyens gårde eksisterer endnu, mens andre erstattes af nyere bygninger. Der udstykkes husmandskolonier fra landsbyen (det lysegrønne område, nr. 3000966), og senere endnu vokser byen yderligere med række- og parcelhuse (de rødprykkede arealer).

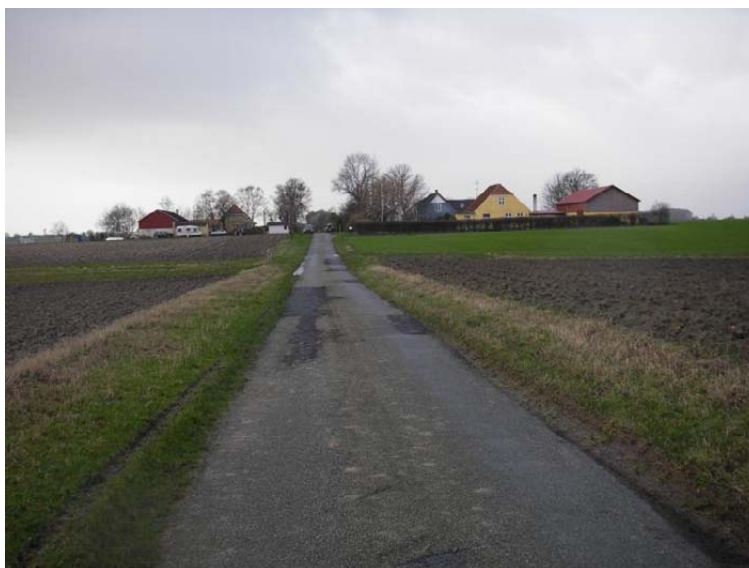
Her ses udstykningen fra præstegårdens jorder i Fuglse. På dette tidspunkt lå der vejledninger til, hvordan lade og beboelseshus skulle bygges. På begge lader ses den typiske forhøjning af ydermuren, en trempel, lavet af træ.

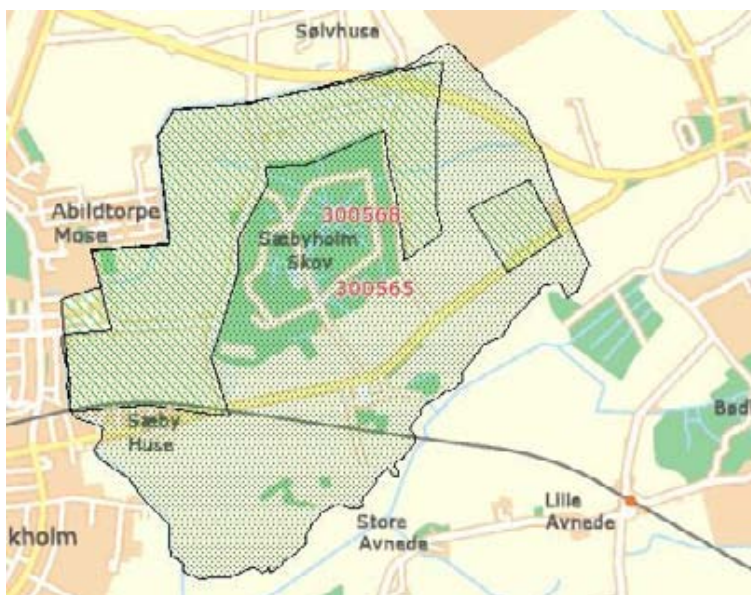
Den gamle herregård Sæbyholms jorder ligger på begge sider af hovedvejen, der fører ind i Nakskov. Voldstedet og hovedgårdsbygningerne ligger syd for vejen. Nord for ser man en lille skov. Fra Sæbyholm har man to typer husmandsudstyknings. En lille tæt række huse ligger ud til hovedvejen, og i en perlerække rundt om skoven ligger der 36 huse og lader. Denne udstykning fra 1925 er meget velbevaret.

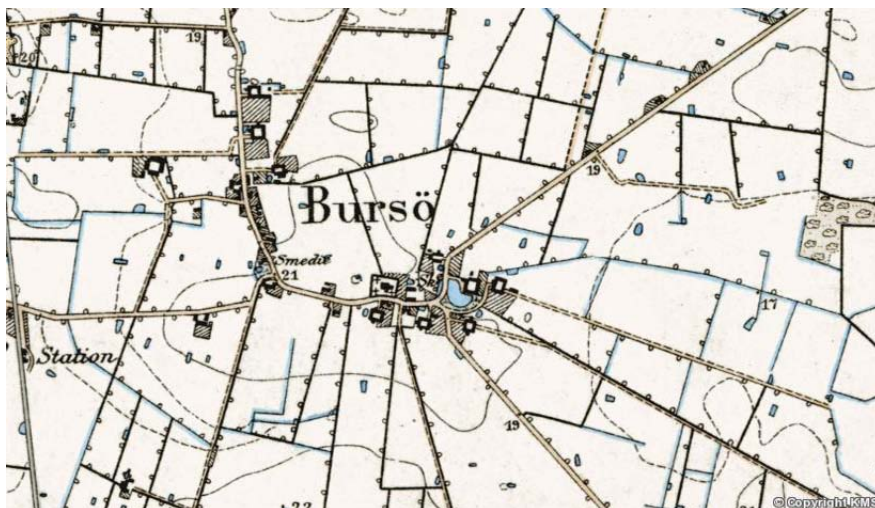
På kortet, som viser forholdene i slutningen af 1800-tallet, ses tydeligt 6 gårde beliggende på området mellem kirken og kærret, og man kan se hvordan markerne med deres stjernefacon går ind helt ind til gården. En lille jernbane gik igennem ejerlavet i vest og stationen er afmærket på kortet. Lidt nord herfor, på Maribovej ligger fattiggården, der blev til alderdomshjem, Kollegård

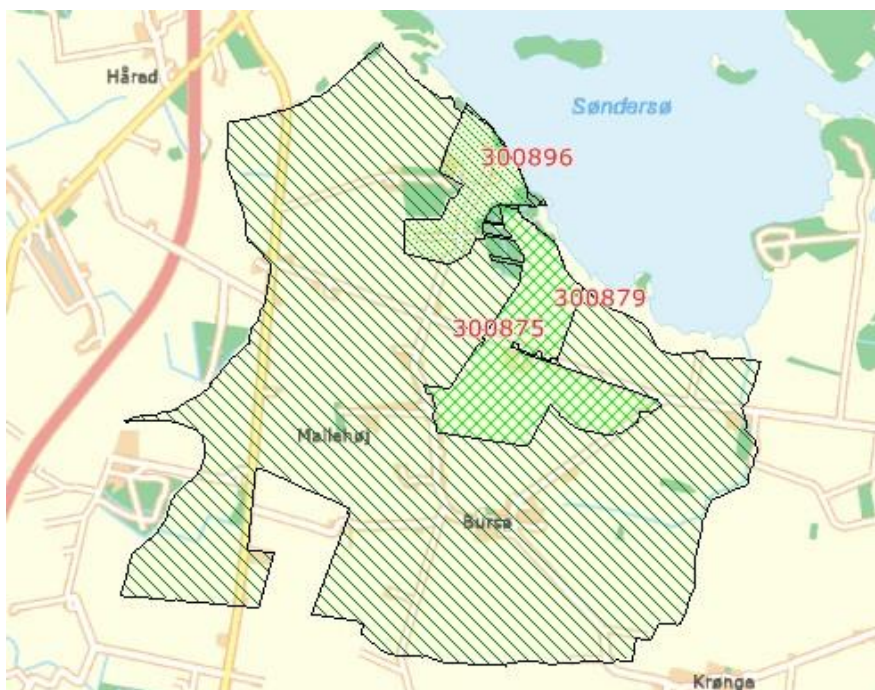
På kortet fra Digitalt Atlas over Kulturmiljøer i Danmark ses ejerlavet for landsbyen Bursø, mod nord ses desuden den lille samling af gårde og huse kaldet Bursø Hestehave, samt den i 1900-tallet oprettede gård, Langagergård.

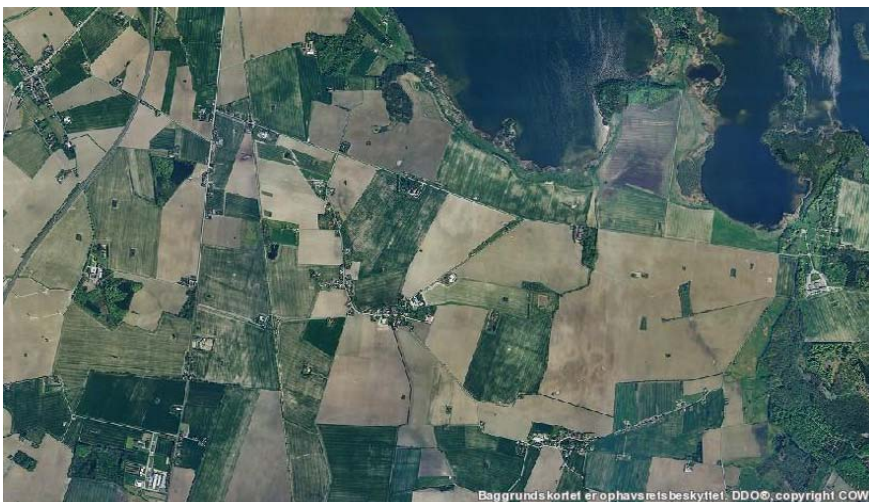
På luftfotografiet fra 2006 ses landsbyen Bursø i midten af billedet. Stjerneudskiftningens karakteristiske form ses stadig i enkelte marker og veje. Mange markskel er dog forsvundet ved sammenlægning af gårde.

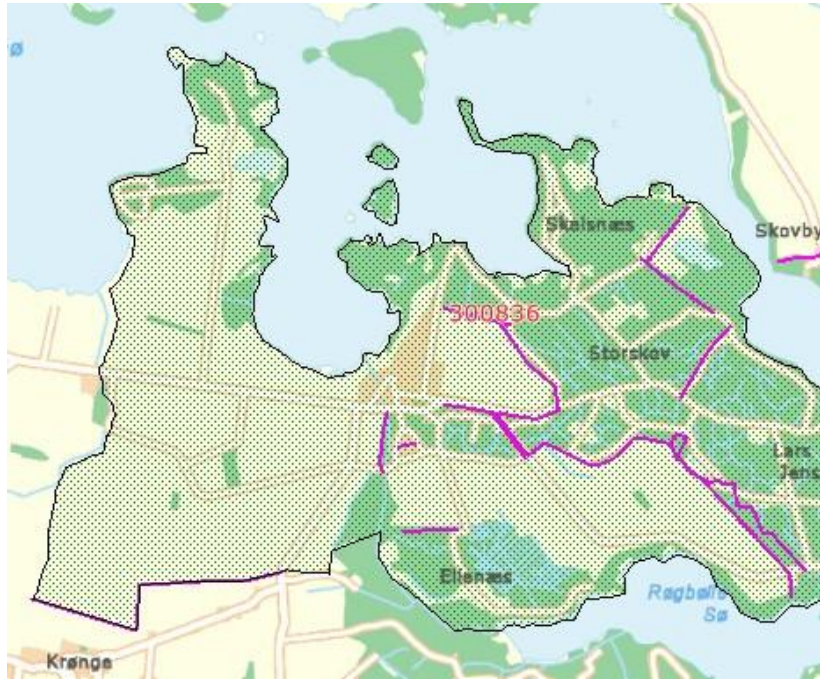
På kortudtrækket fra *Digitalt Atlas over Kulturmiljøer i Danmark* kan man se kulturmiljøet Søholts udstrækning. Arealernes anvendelse, skovbrug og marker, er velbevarede, men de mange ændringer af bygningerne gør, at miljøet generelt anses for at være delvis bevaret.

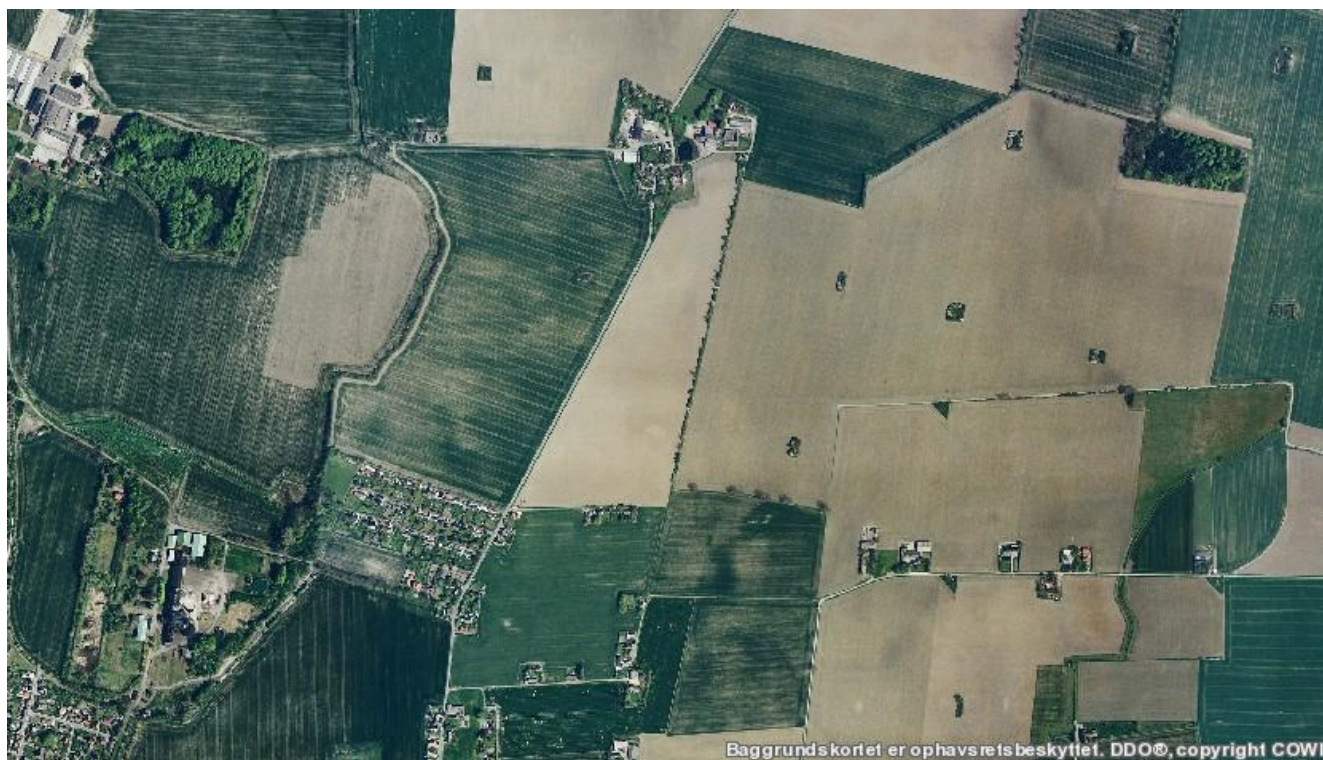
På dette luftfotografi fra 2006 ses landsbyen Hillestolpe øverst i midten. Syd herfor ses hvordan en del af det udskiftede kulturlandskab er overlejret af senere bebyggelser. Man kan se Havebyen og mod øst ses i kanten rundt langs marken et lille antal huse.

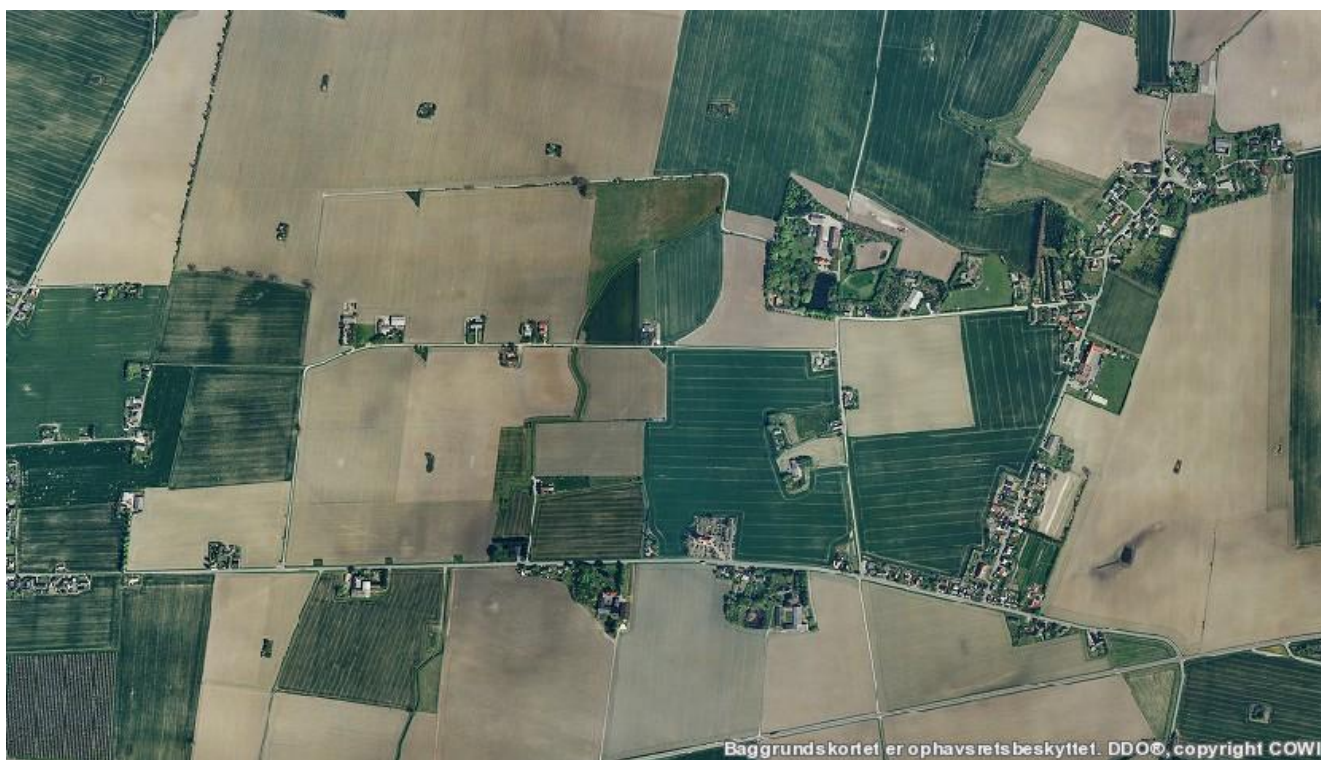
Luftfoto fra 2006. Til højre i billedet ses de sammenvoksede Fuglse og Bøsserup. Vest herfor ses Frederiksmunde med præstegården i det sydvestligste hjørne af området. Umiddelbart vest herfor ligger husmandsudstyknin-gen fra præstegården som perler på en snor.

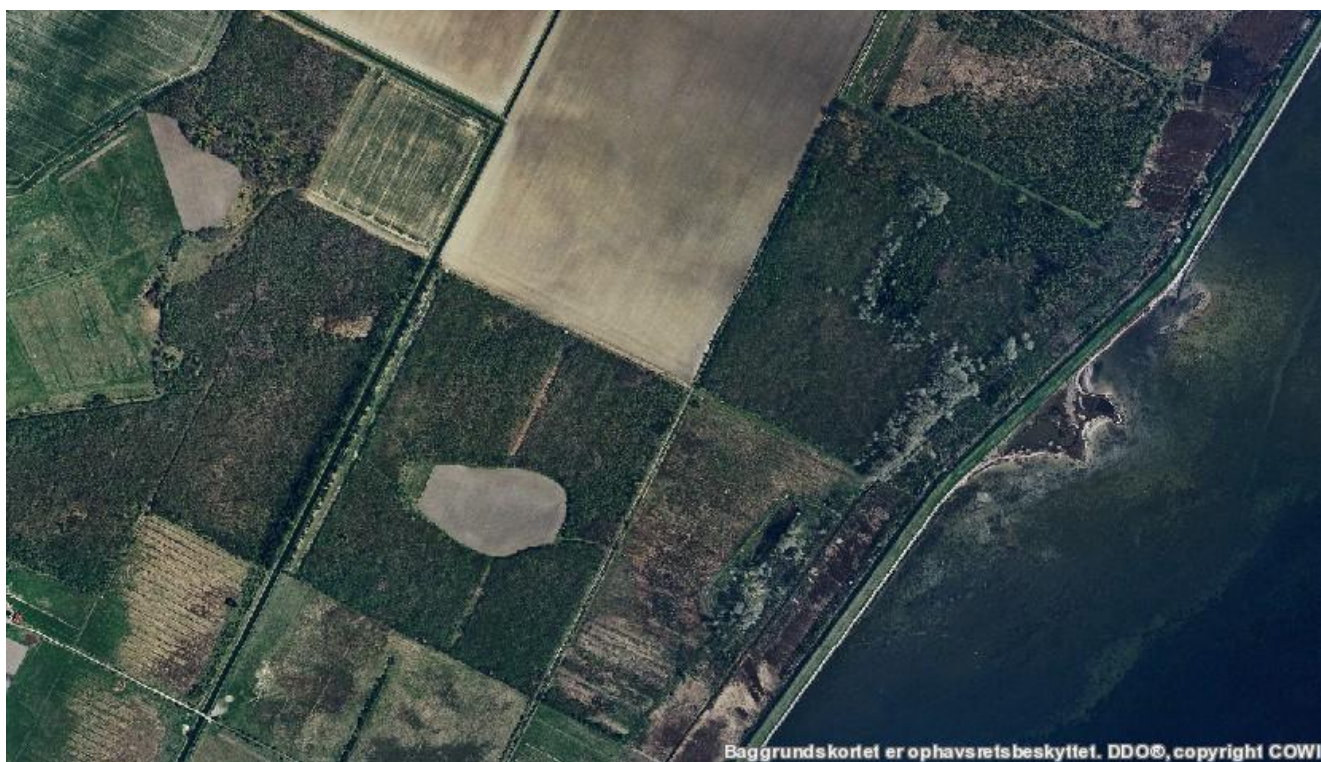
Luftfotografiet fra 2006 viser med de lyse pletter tydeligt, hvor de små holme har været.

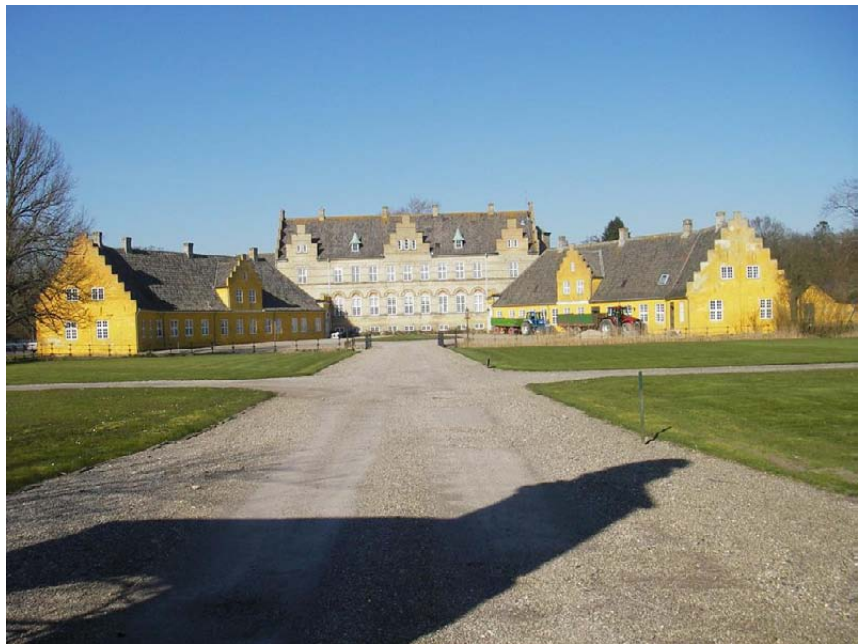
Sidefløjene fra 1639 er i en etage, mens midterbygningen, som er tegnet af arkitekt Winstруп er bygget i to etager. I forbindelse med en restaurering af hovedbygningen i 1906 blev der ved arkitekt Glahn opført et tårn med spir til gårdsiden og 2 korte udbygninger til havesiden. Tårnet blev revet ned i 1953.

Anlægget består af en hovedbygning i 2 stokværk opført i 1853-56 ved arkitekt Winstруп samt to sidefløje i et stokværk, der hørte til Rosenkrantz hovedbygning opført i 1639. Samtidig med den nye hovedbygning anlagdes en park i engelsk stil, en granallé og en lindeallé. Der blev desuden plantet mange sjældne træsorter.

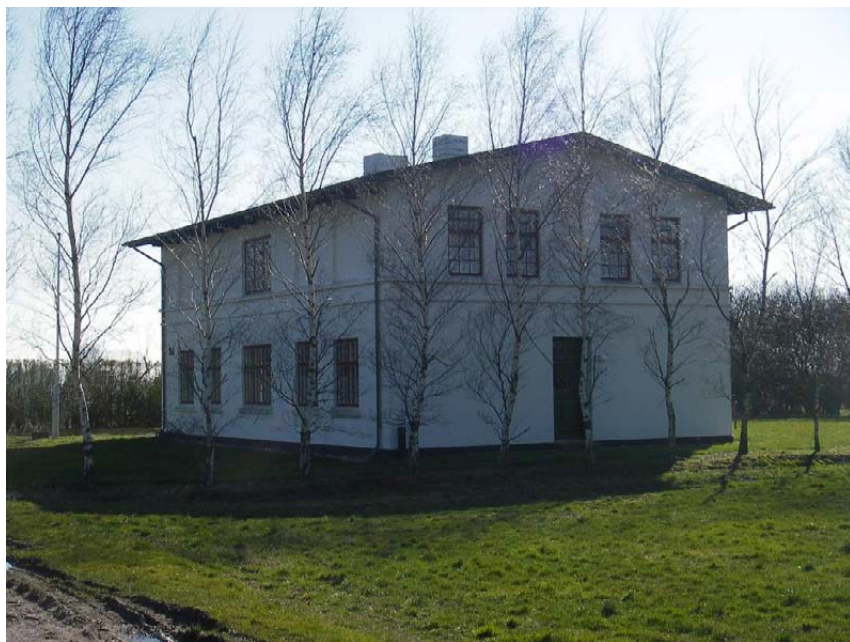
Polakkasernen ved Tågerup vidner om Lungholms del i sukkereventyret. Bygningen er opført i 1911 ved arkitekt Glahn. I dag fungerer den som museum. Bygningen er fredet.

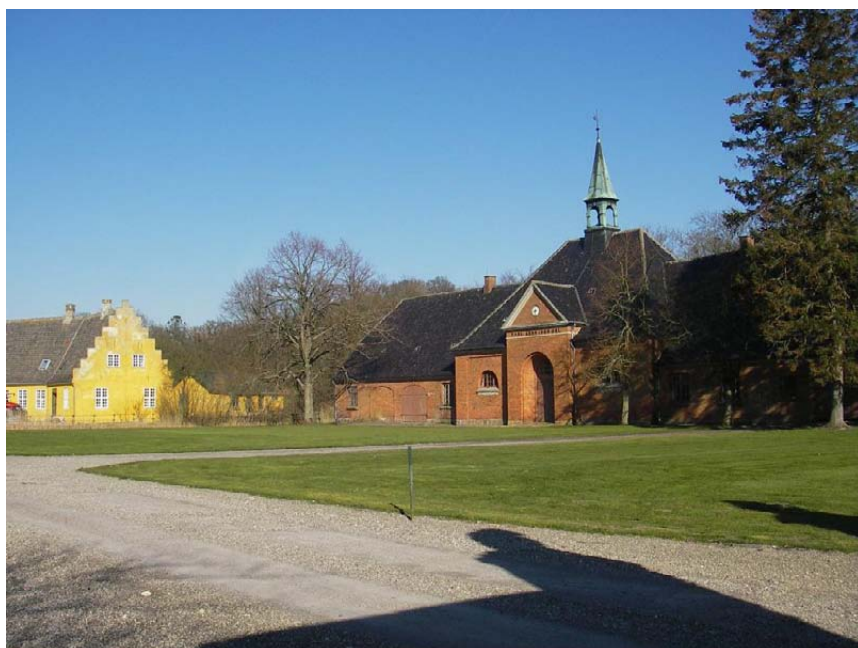
Avlsbygningerne fra 1639 brændte i 1922, hvorefter der blev opført en ny avlsgård i nogen afstand fra hovedbygningen ved arkitekt A. Jørgensen. I 1906 opførtes samtidig med restaureringen af hovedbygningen en herskabsstald, der ligesom flere af de øvrige bygninger er tegnet af arkitekt Glahn. Porten er en rest af den gamle lade opført i 1639.

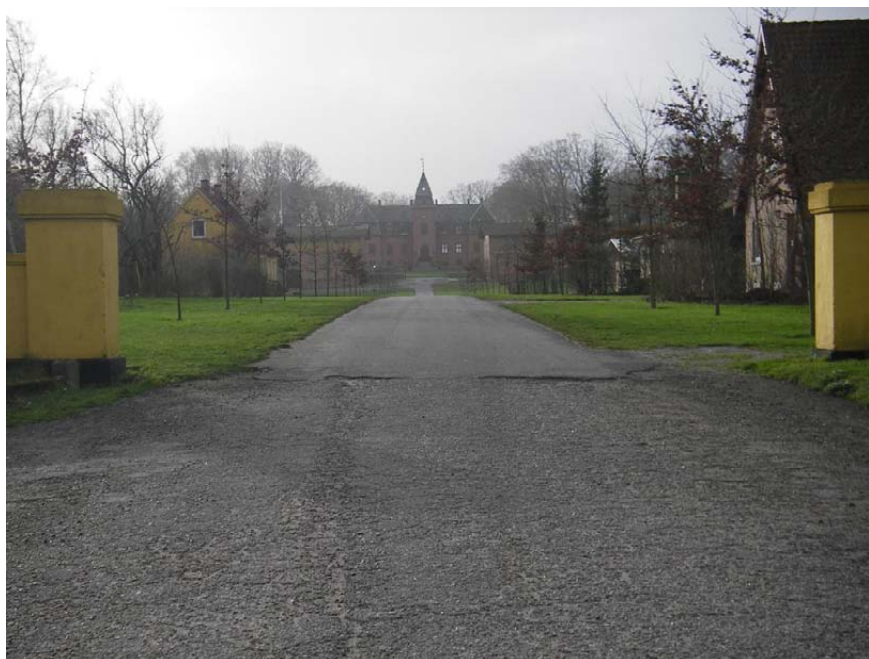
Lützow byggede en ny hovedbygning, men den er helt forsvundet. Den nuværende hovedbygning er opført i 1881 af arkitekt H. C. Glahn. Den består af en hovedfløj med midtertårn og to sidefløje. Bygningen er i røde sten med skifertag.

Sædingegårds hovedbygning er fra 1881.

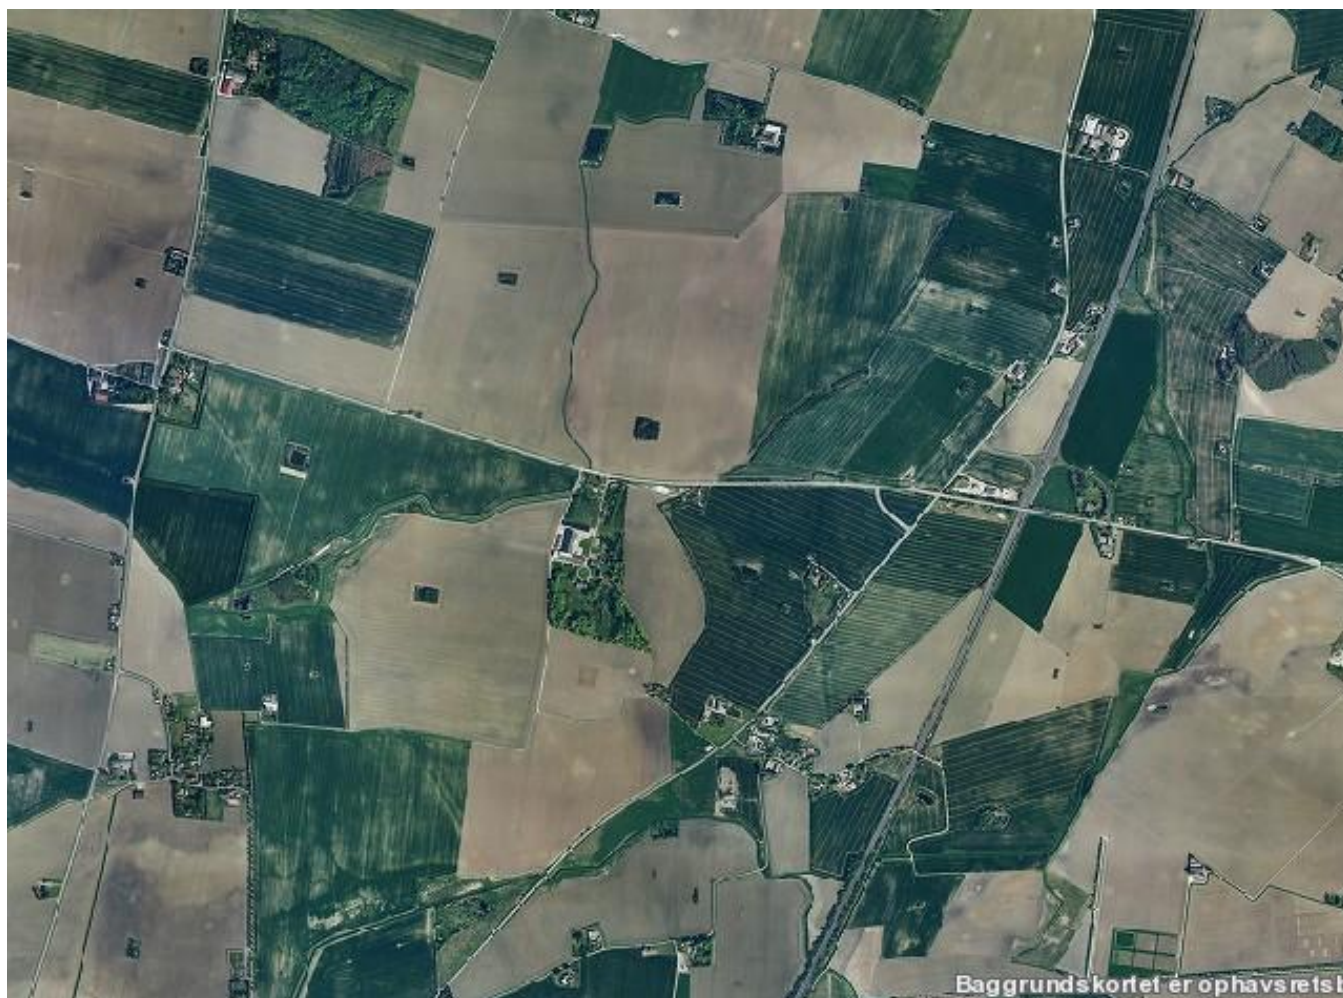
På luftfotografiet fra 2006 ses Sædingegårds udstrækning. Dette område er forholdsvis uberørt af de store infrastrukturanlæg idet motorvej og jernbane til Rødby går øst og syd om hovedgårdens jorder.

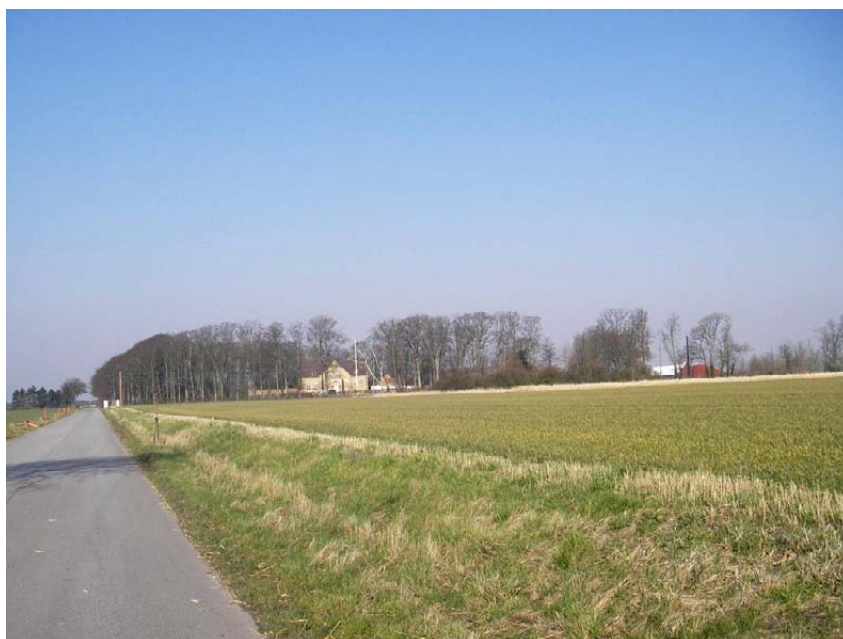
Det var Georg Krüger, svigersøn til Laurits Jørgensen på Søholt, som byggede hovedbygning og avlsbygninger på Lidsø. Det var også ham, som skabte gården Binder-næs. Hovedbygningen er brændt flere gange. Sidst under ”vinterkrigen”, som man lokalt kalder den usædvanligt sne-rige vinter i 1978/79. Hver gang er bygningerne genopført i samme stil som Krügers hus.

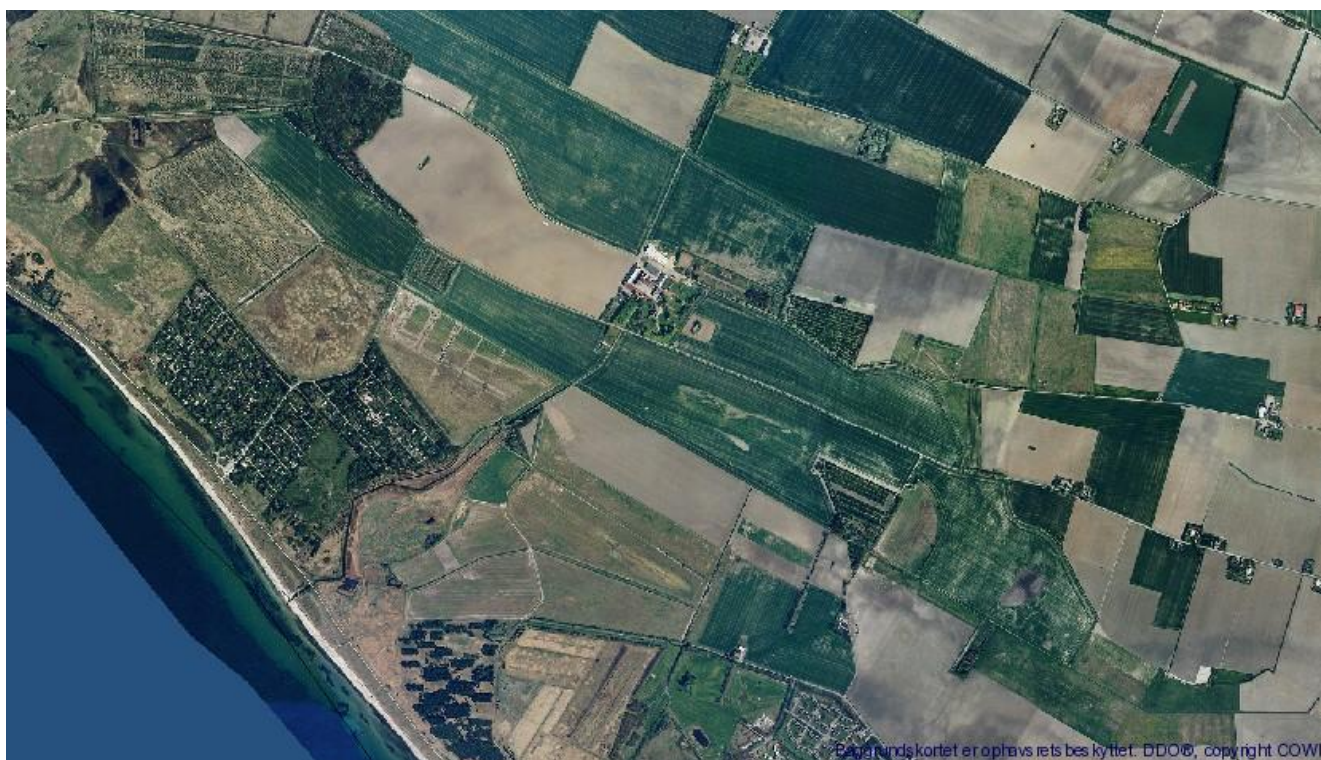
På luftfotografiet fra 2006 ses Lidsø lige midt i billedet. Sydvest herfor helt ud til kysten ligger sommerhusudstyknings Bredsfjed. Dette område er netop nu under kraftig udvidelse, idet der er en udstykning på 160 sommerhusgrunde i gang, i alt 30 ha landbrugsjord.

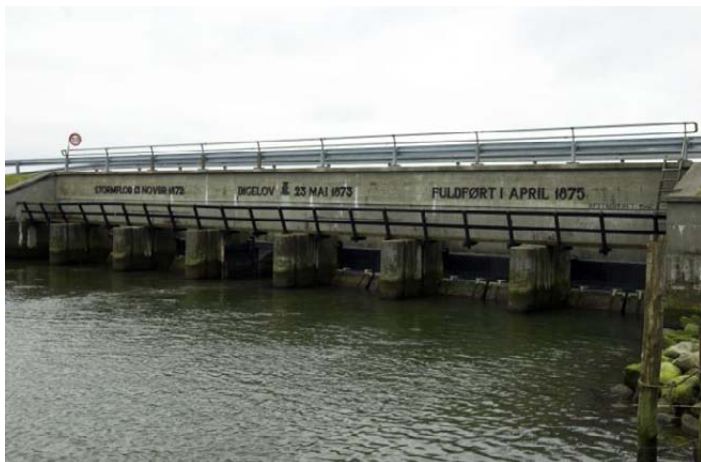
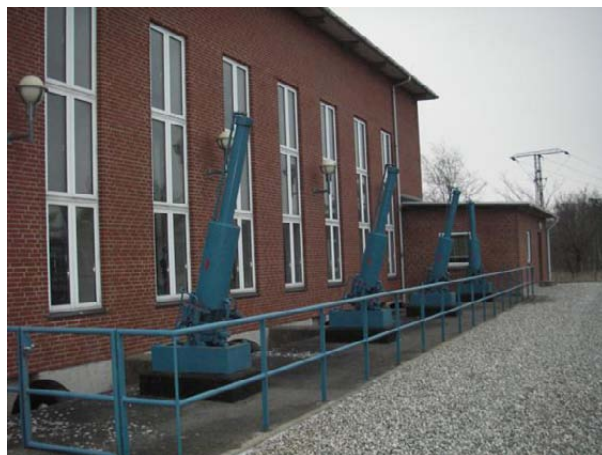
Sluse og pumpestation vedligeholdes løbende, så materiellet er af nyere dato. Ikke desto mindre er Kramnitse et af de helt centrale anlæg i Lollands nyere kulturhistorie. Et fokus på pumpestationernes historie kan give et indblik i teknisk historie generelt og specielt i Holeby Diesels historie, da der flere steder har været anvendt materiel fra denne virksomhed.

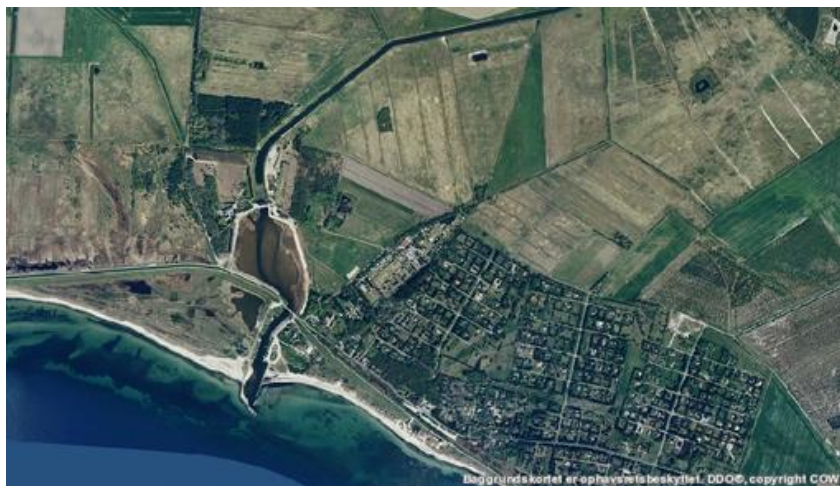
Luftfoto af Kramnitse Havn og Tjørnebjerg, 2006. Bemærk hovedkanalen midt i billedet, hvorfra vand fra en stor del af Sydlolland pumpes op i bassinet, før det via sluserne og havnen føres ud i Østersøen.

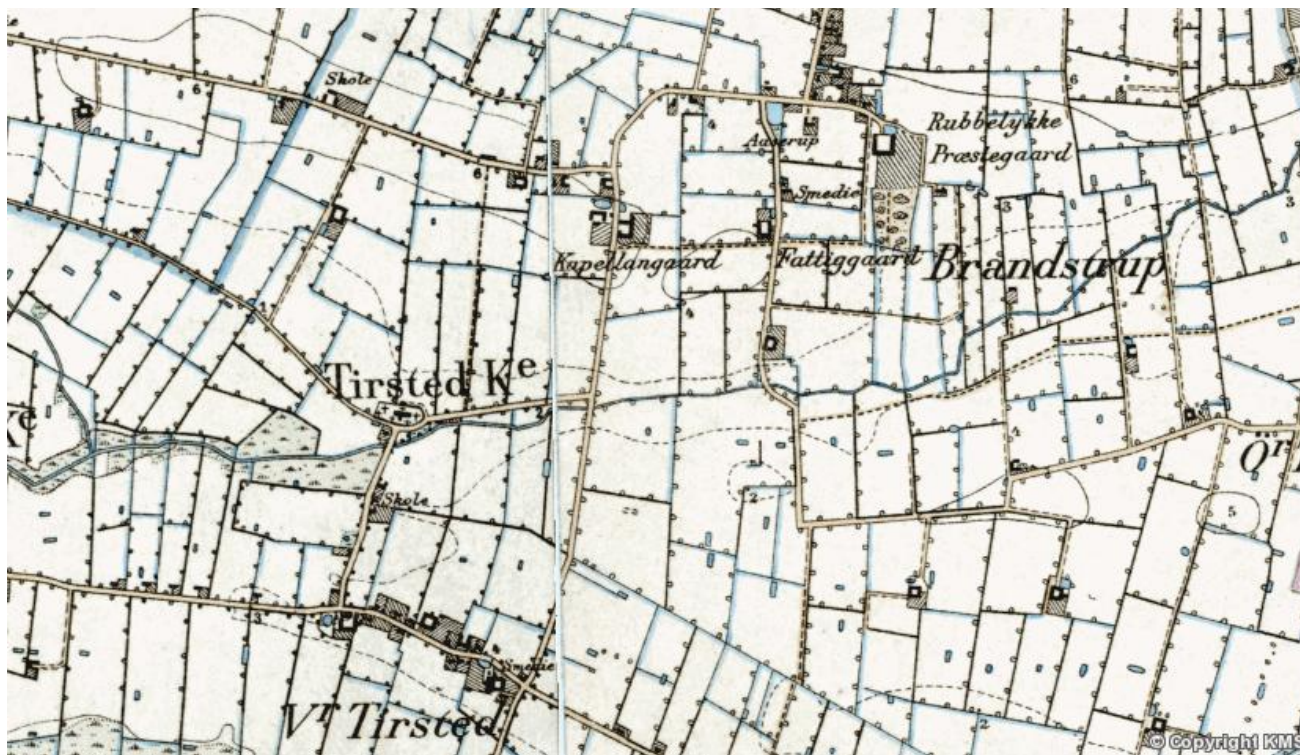
På det såkaldte høje målebordsblad ses de mange fint regulerede marker. Tirsted kirke betjente både Øster og Vester Tirsted samt Brandstrup. Rubbeløkke Præstegård ses nordøst for Tirsted kirke, nemlig i Brandstrup. Jorden, Rubbelychæ, blev skænket til kirken allerede i 1382. Udbyttet skulle gå til sognepræstens underhold. Siden blev præstegården bygget her. På kortet ses desuden fattiggården, kapellangården og skolen.

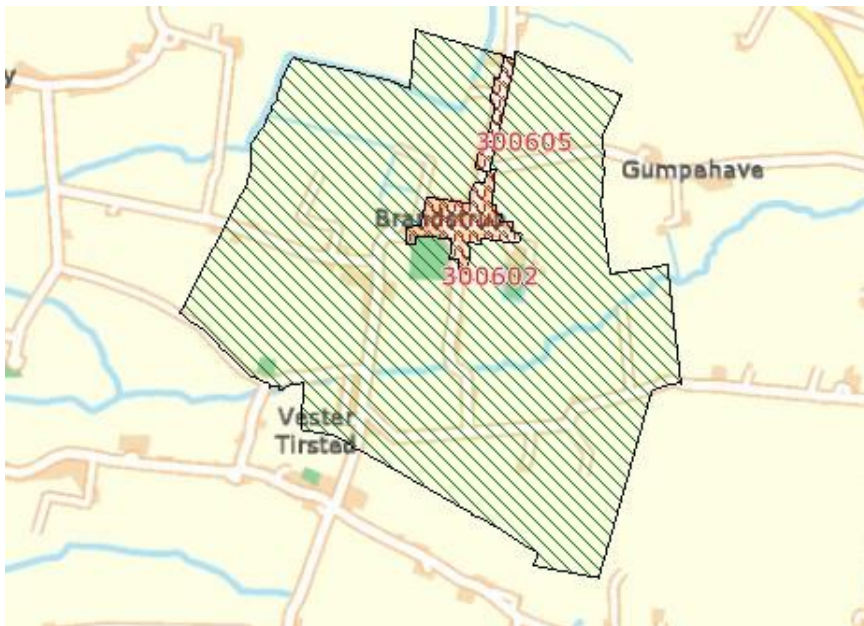
Landsbyen Brandstrup med jorde ses af den grønne skraveret på kortudtrækket fra *Digitalt Atlas over Kulturmiljøer i Danmark*. Den yngre rurale by er markeret med en rød skraveret.

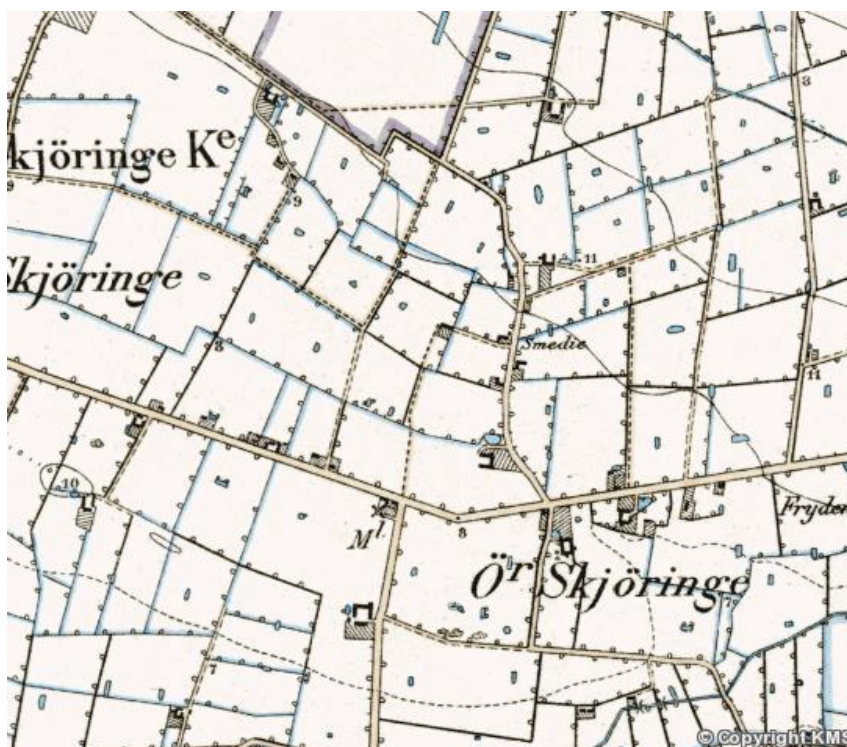
På dette såkaldte høje målebordsblad, som viser situationen omkring 1870, kan man se hvor sparsom bebyggelsen er efter at gårdene flyttede ud, og man kan se den gamle landevejsføring, som dannede et T-kryds ved møllen.

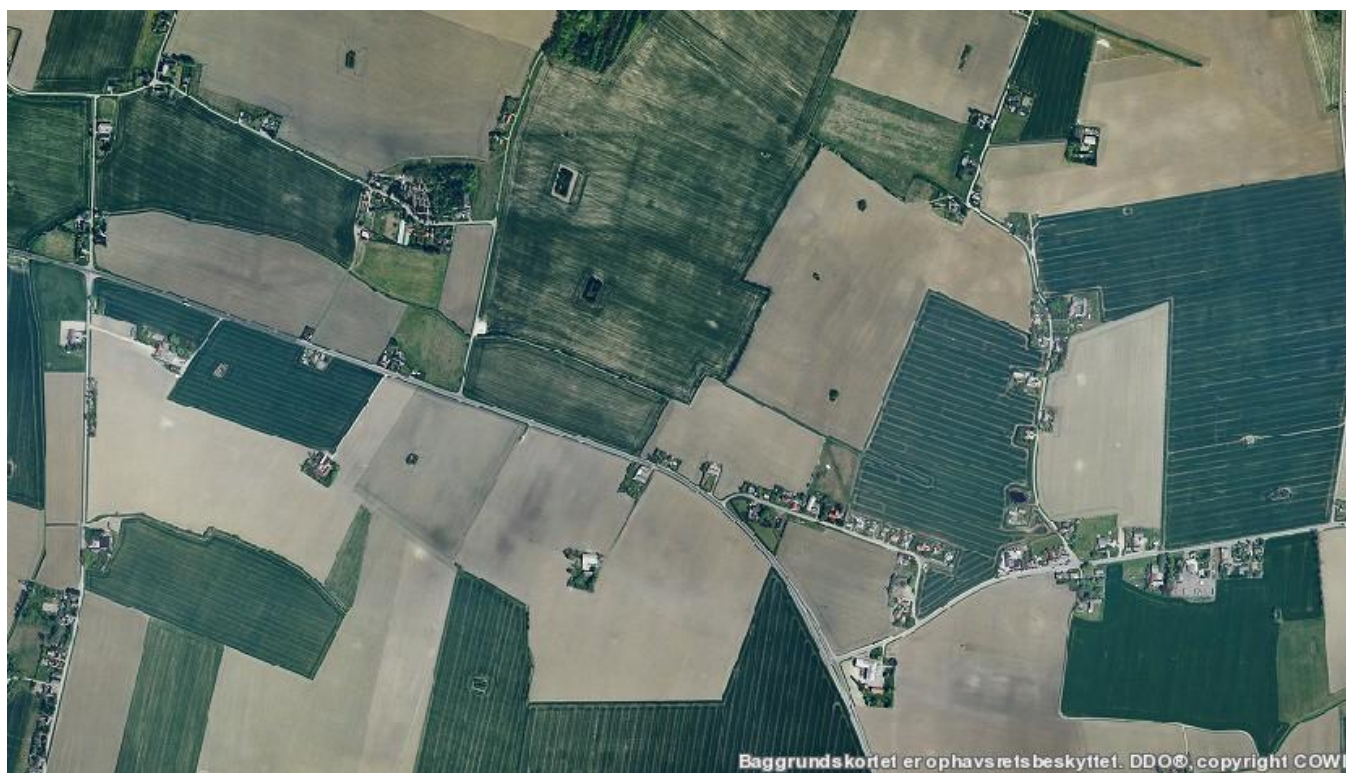
På luftfotografiet fra 2006 ses Øster Skørninge i dag. Beboelsesbyggeriet er blevet noget tættere, og hovedlandevejen bøjer udenom byen. Ser man på markerne, ses, således som det er sket på hele øen, at marker er lagt sammen til større enheder.

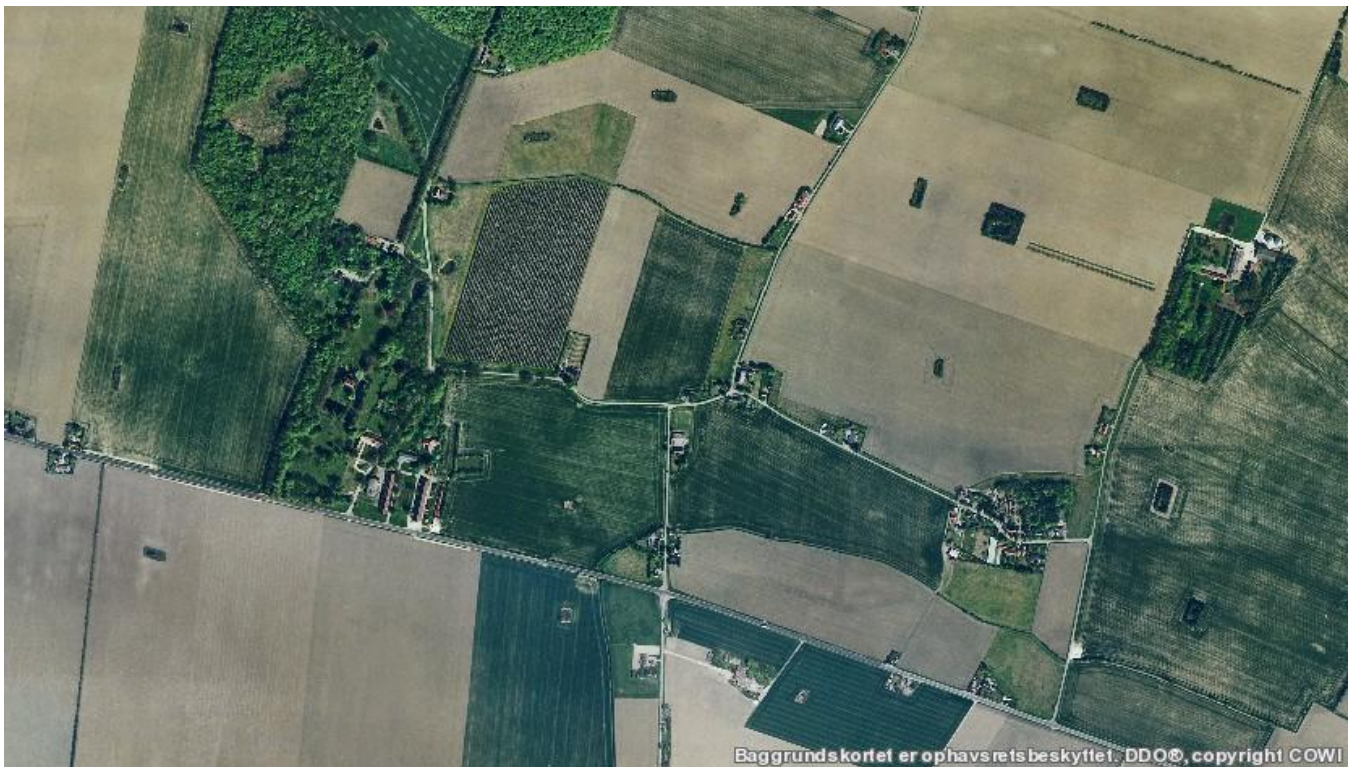
Sammenligner man luftfotografiet fra 2006 og det høje målebordsblad fra ca. 1880, kan man se udviklingen i bebyggelsen i Vester Skørringe. Lige midt i kortet ses husmandskoloni med 6 parceller mellem to parallelle veje og endnu en parcel lige nord for smedjen. På luftfotografiet ses, at jorden er solgt fra, og de to nordvestlige brug er helt forsvundet, ligesom vejen dertil er væk. Bebyggelsen mellem kirke og husmandsudstykningsen er blevet mere spredt, ligesom markenhederne er blevet større.

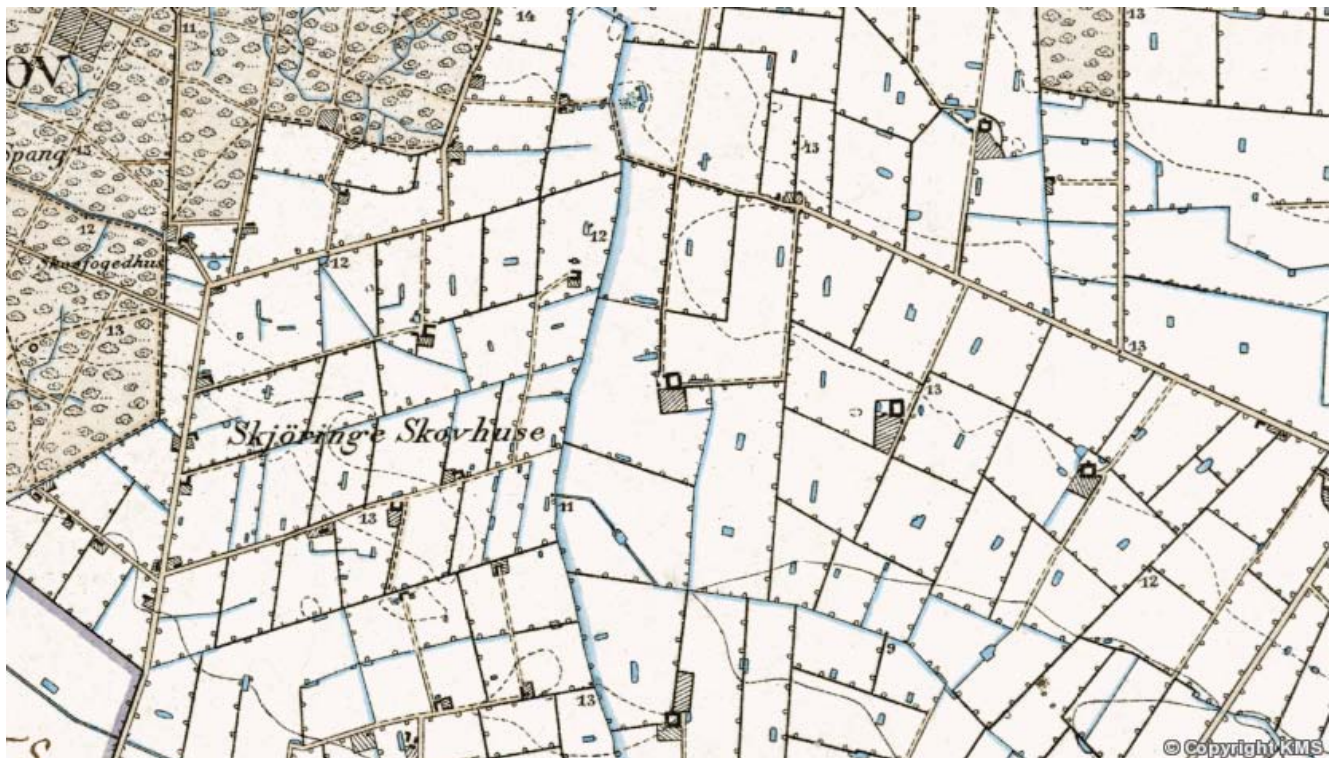
På kortet, som viser situationen ca. 1880, kan man se et udsnit af de mange små parceller, 24 i alt, som udgør Skørringe Skovhuse, en tidlig husmandskoloni udstykket fra Kristianssæde.

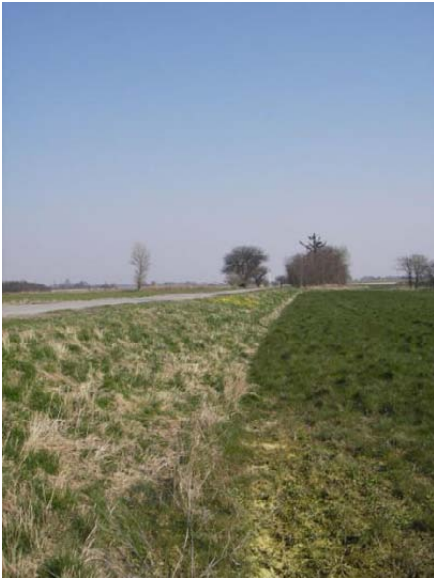
Vejen, som også kan ses på kort og luftfoto, følger bredden af Hæsø den dag i dag. Niveauforskellen på fjord og ø er ca. 170 cm. Det er af stor betydning for bevarelse af kulturlandskabet, at sådanne niveauforskelle bevares.

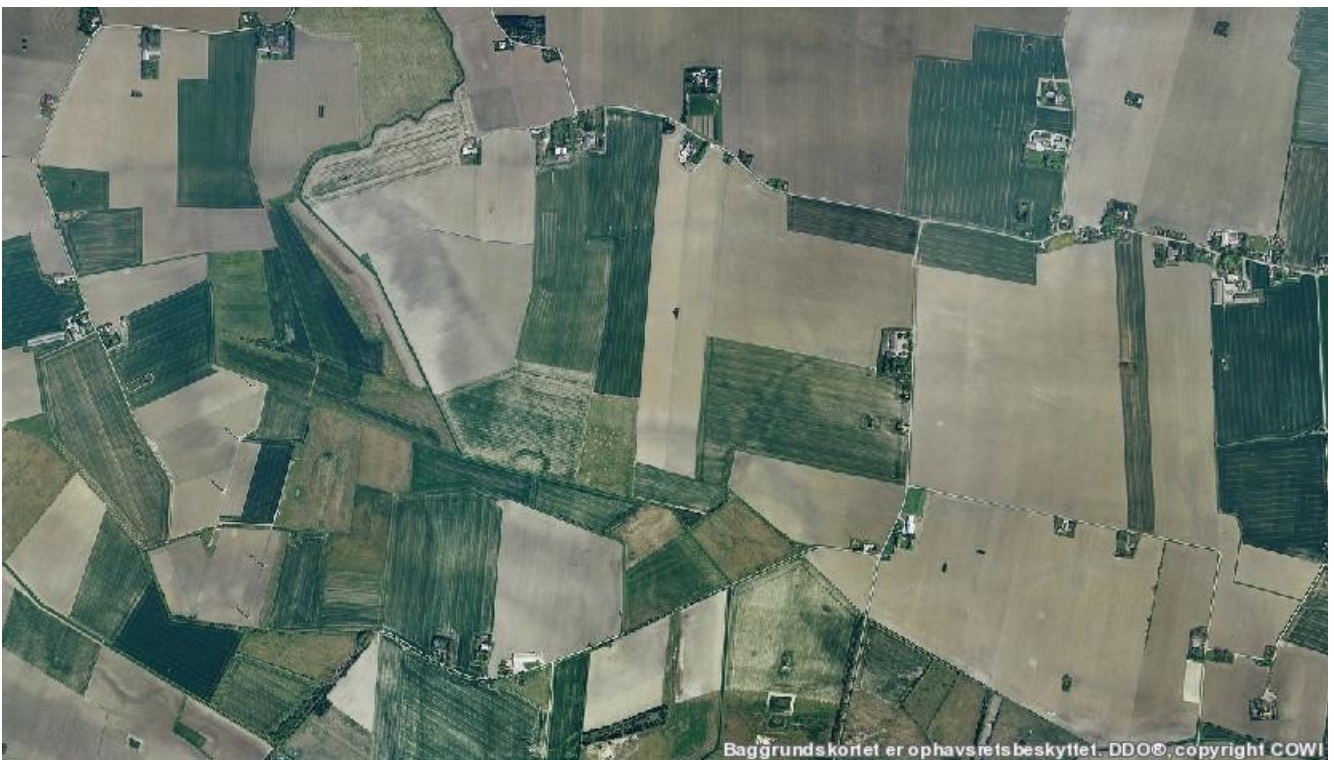
På luftfotografiet fra 2006 ses gårdene i Korterup øverst i midten, der hvor vejen buer opad. Gården på Hæsø og vejen, som følger øen, ses nederst i midten af billedet. Vejen buer nedad.

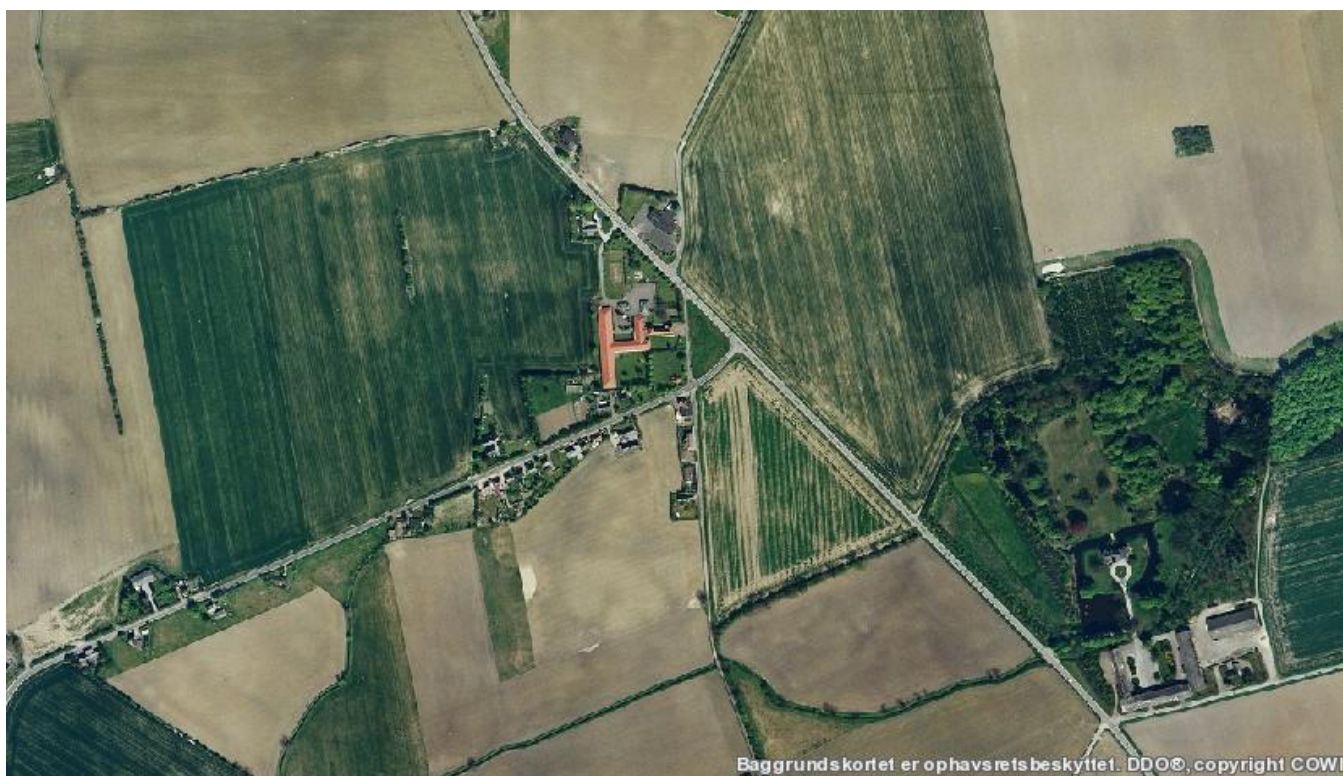
Ser man på luftfotografiet fra 2006, kan man tydeligt se sognegrænsen. Den nord-sydgående vej på billedet er Rødbyvej, den øst-vestgående er Bjerreskovvej. Her ligger en række husmandssteder, som oprindelig havde jord på både nord- og sydsiden af vejen. Havernes størrelse mod syd viser sognegrænsen. Marken er Ryde sogn, mens haverne langs vejen er Landet sogn. På de to ovenstående kort ses sognegrænsen som en henholdsvis blå eller rød markering.
