# Landsbykataloget

## Kulturmiljøer i Lolland Kommune

Af Julie Fryd Johansen & Lolland-Falsters Stiftsmuseum  
for Lolland Kommune 2007

Revideret af Museum Lolland-Falster 2011

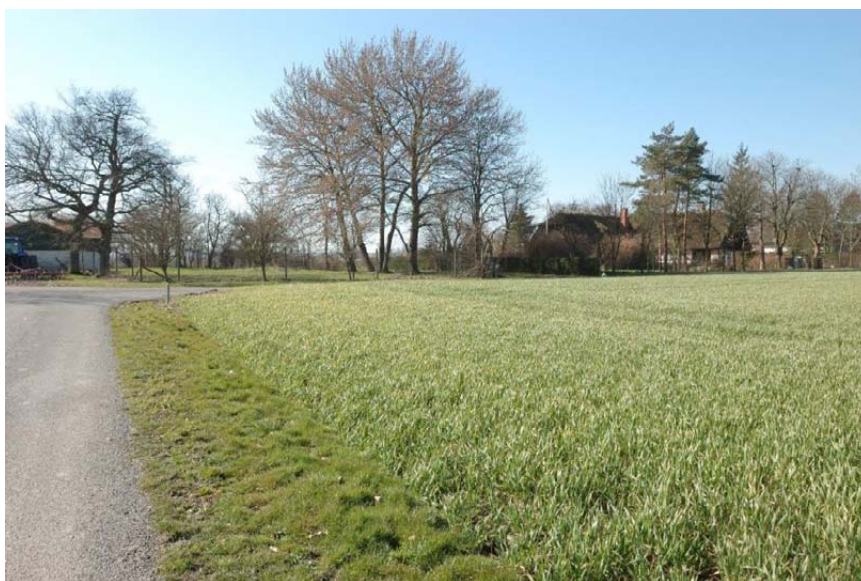
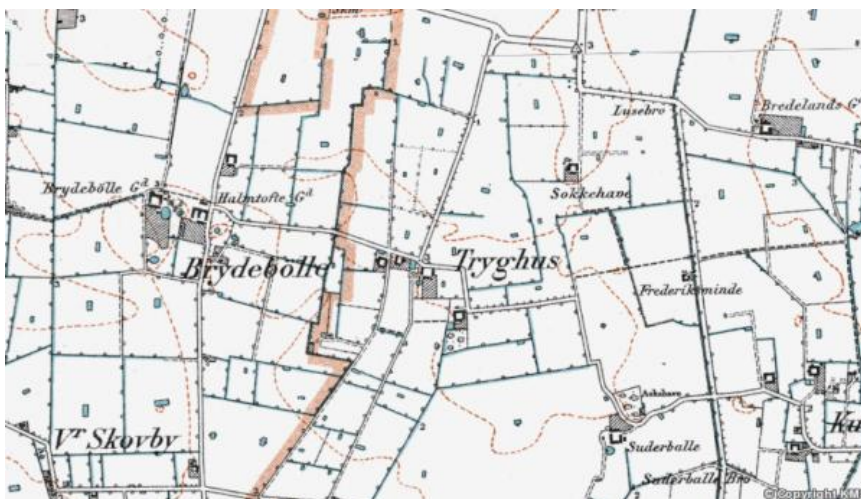
Sammenligner man kort og luftfoto kan man se, hvordan de grundlæggende markskel stadig findes i landskabet. Den trapezformede mark lige ved Suderballe kan tydeligt ses, ligesom marken umiddelbart nordøst for de tre gårde har bevaret sin facon. Sognegrænsen og landsbyens ejerlavsgreenser ses stadig i den karakteristiske skrå linjeføring i marken midt i billedets nederste del.

Tryghuse er et af kommunens få meget velbevarede landsbykulturmiljøer. Ser man på luftfotografiet og de 2 kort fra henholdsvis slutningen af 1800-tallet og første del af 1900-tallet, kan man genfinde langt flere bevarede markskel end andre steder i kommunen. Bemærk f. eks. den karakteristiske skrå linje midt i den nederste del af kort og fotografi.

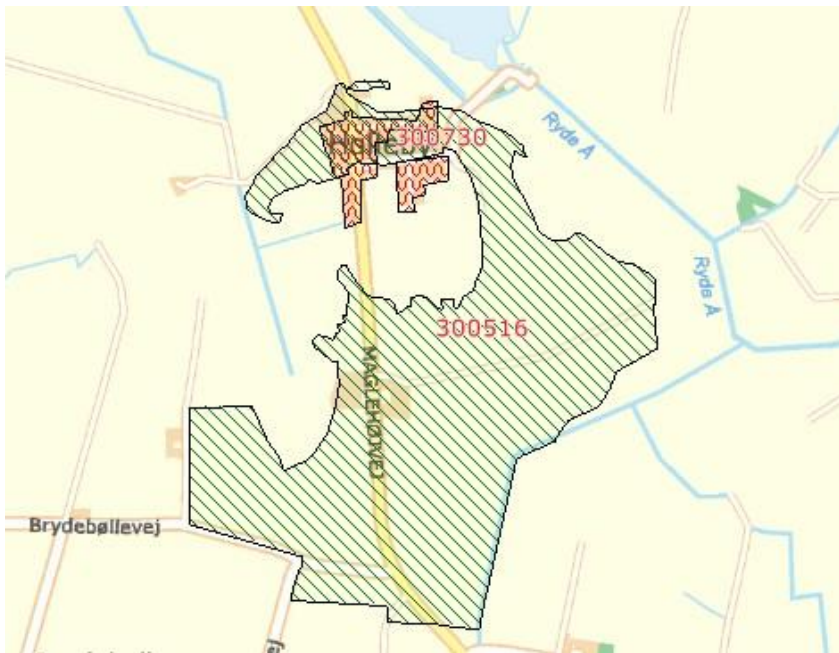
På kortet fra *Digitalt Atlas over Kulturmiljøer i Danmark* ses to kulturmiljøer med navnet Holleby. Det grønne område viser landsbyen Holleby, mens det lille røde areal viser den mindre rurale by, som i vore dage identificeres med betegnelsen Holleby. Landsbyen viser os, hvor kysten gik for man begyndte udtørring af Nakskov Fjord. Mod øst, hvor Ryde Å ses i dag, gik fjordkysten og Lammehave. Mod vest var landet så lavt, at der var en sø og flere små holme. Koterne på kortene viser mere præcist, hvor disse områder var.

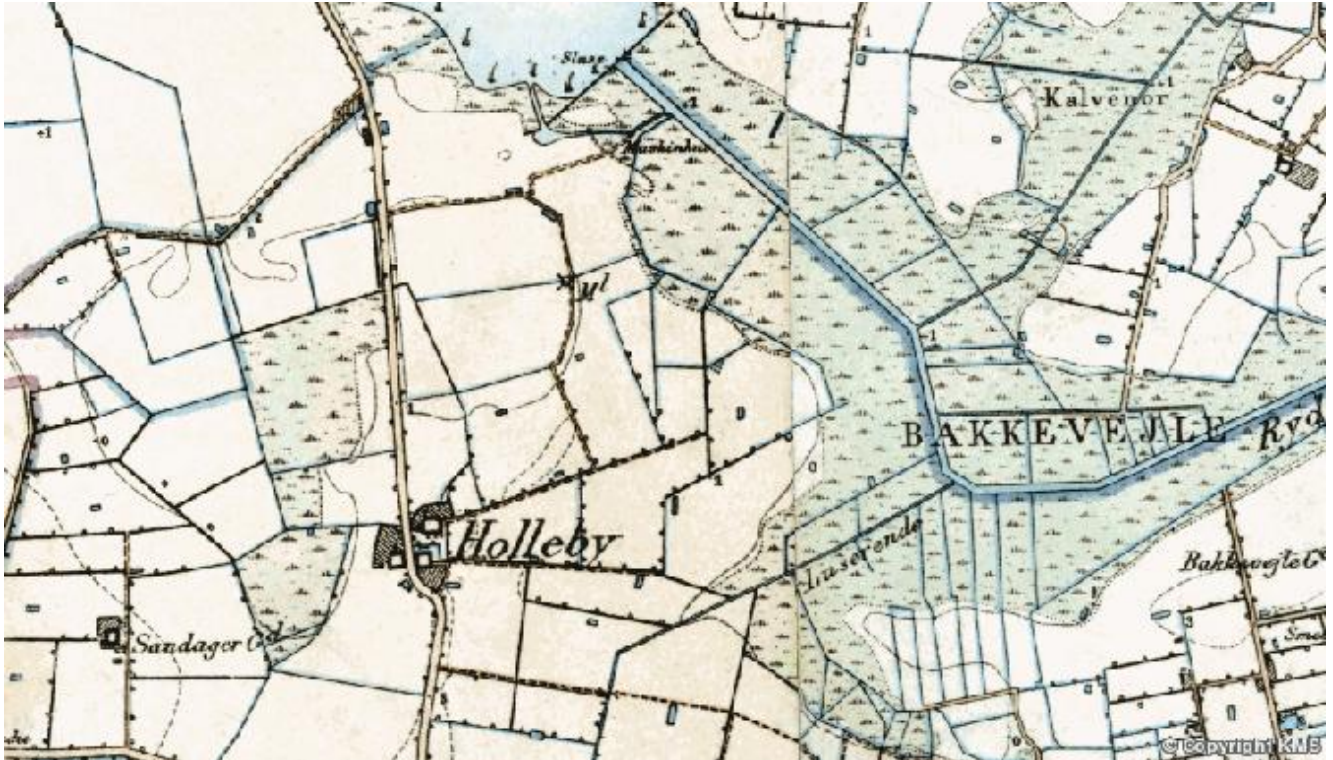
Kortet, det såkaldte høje målebordsblad fra ca. 1880, viser den efterhånden meget regulerede Ryde Å og det udbredte engareal Lammehave og Kalvenør. Endnu er her 3 gårde i Holleby, og den mindre rurale by, nord for landsbyen, er ikke dukket op endnu. Der er stadig eng vest for landsbyen. På luftfotografiet ser man, hvordan udtørring har forvandlet disse områder til ager.

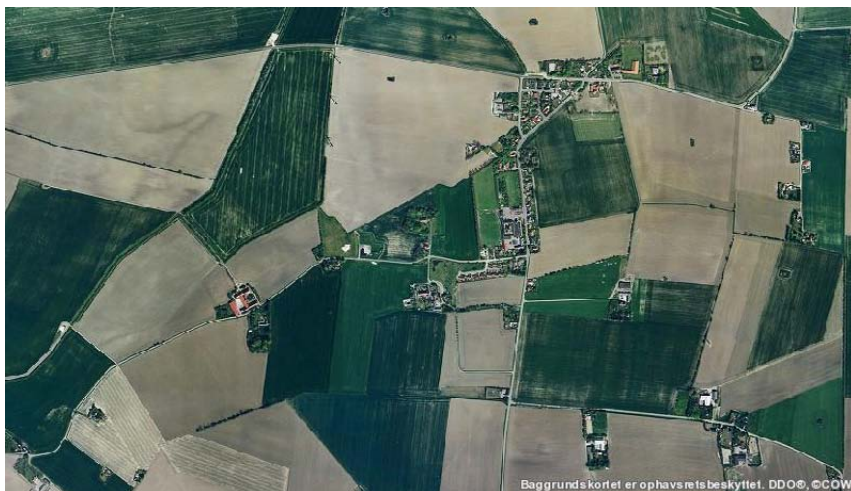
På luftfotografiet fra 2006 ses til venstre i billedet renden, hvor vandet fra det udtørrede Sulakke ledes mod sydvest ud i Nakskov Fjord. Den trekantede mark øverst midt i billedet viser præcis hvor jernbanen og stationen lå (sammenlign med kort på forrige side). Helt til højre i billedet ses husmandshusene Rårup Mark.

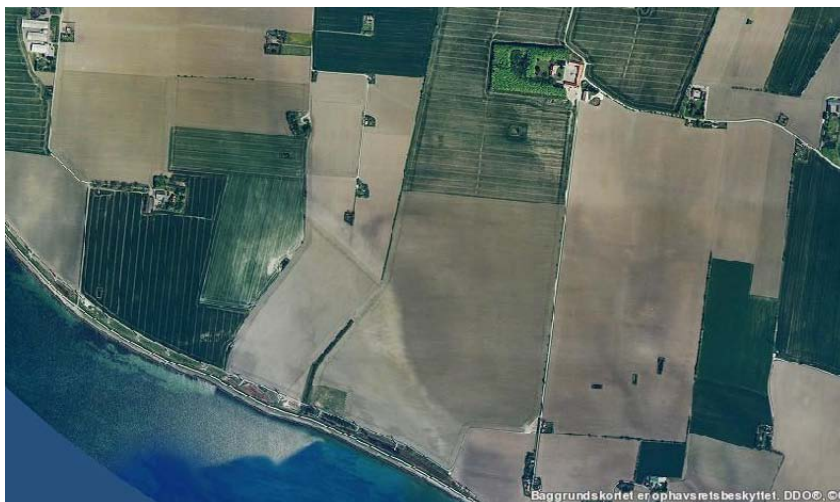
På luftfotografiet fra 2006 er det tydeligt at se, hvor Gottesgabe Sø har været. Det afvandede areal fremtræder betydelig lysere end den øvrige del af marken.

Ser man på luftfotografiet, ses søens udstrækning tydeligt. Den udtørrede jord er markant lysere end resten af marken.

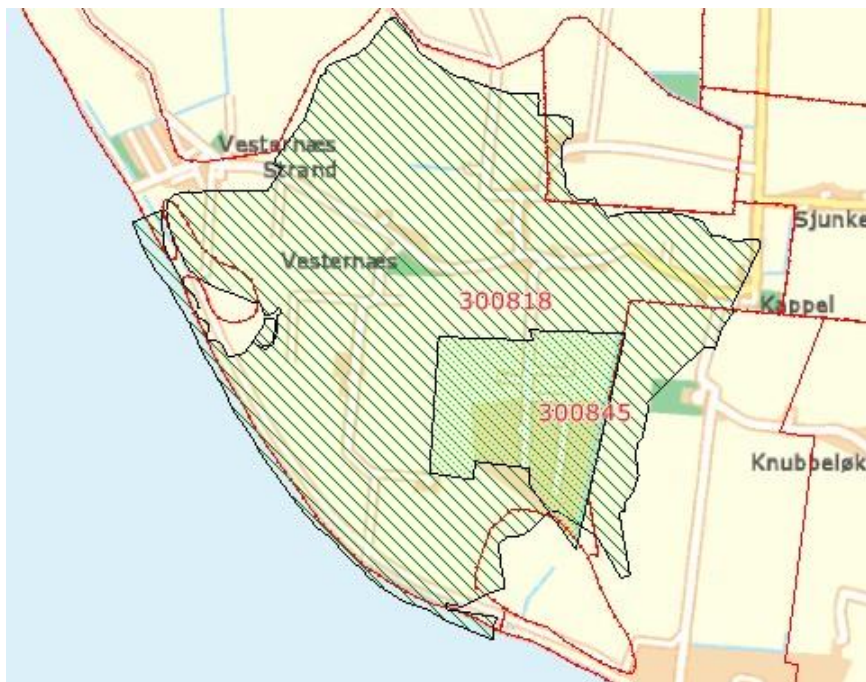
På kortet ses landsbyens udstrækning samt den senere tilkomne samling af gårde og huse (nr. 300845). Der er desværre opstået en teknisk fejl i databasen, som betyder at skraveringen, der markerer landsbyen som kulturmiljø, har forskudt sig. Det anbefales derfor at man i praksis følger ejerlavsgrensene, der er markeret med rødt. En konsultation med Syddansk Universitet har godtgjort, at det desværre ikke er muligt at rette fejlen på nuværende tidspunkt. Det er en teknisk fejl, som kun knytter sig til enkelte kulturmiljøer omkring Kappel sogn.

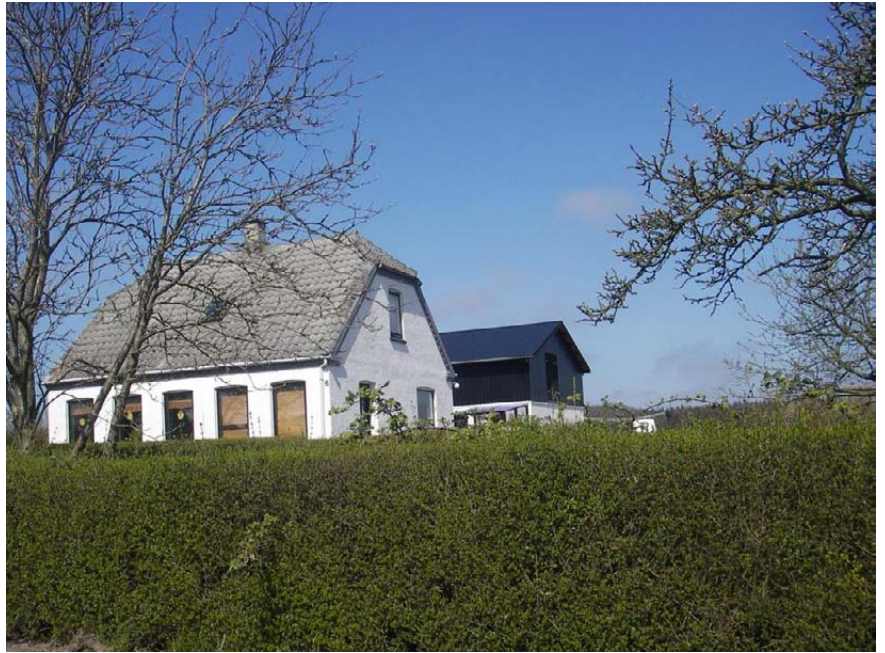
Billedet ovenfor viser et af de husmandsbrug, som blev dannet i 1926 ved Knuthenborgs overgang til fri ejendom. For at opnå lån til husmandsbruget skulle der bygges efter bestemte tegninger. Der var flere forskellige valgmuligheder, men den type, som ses her, er ofte anvendt.

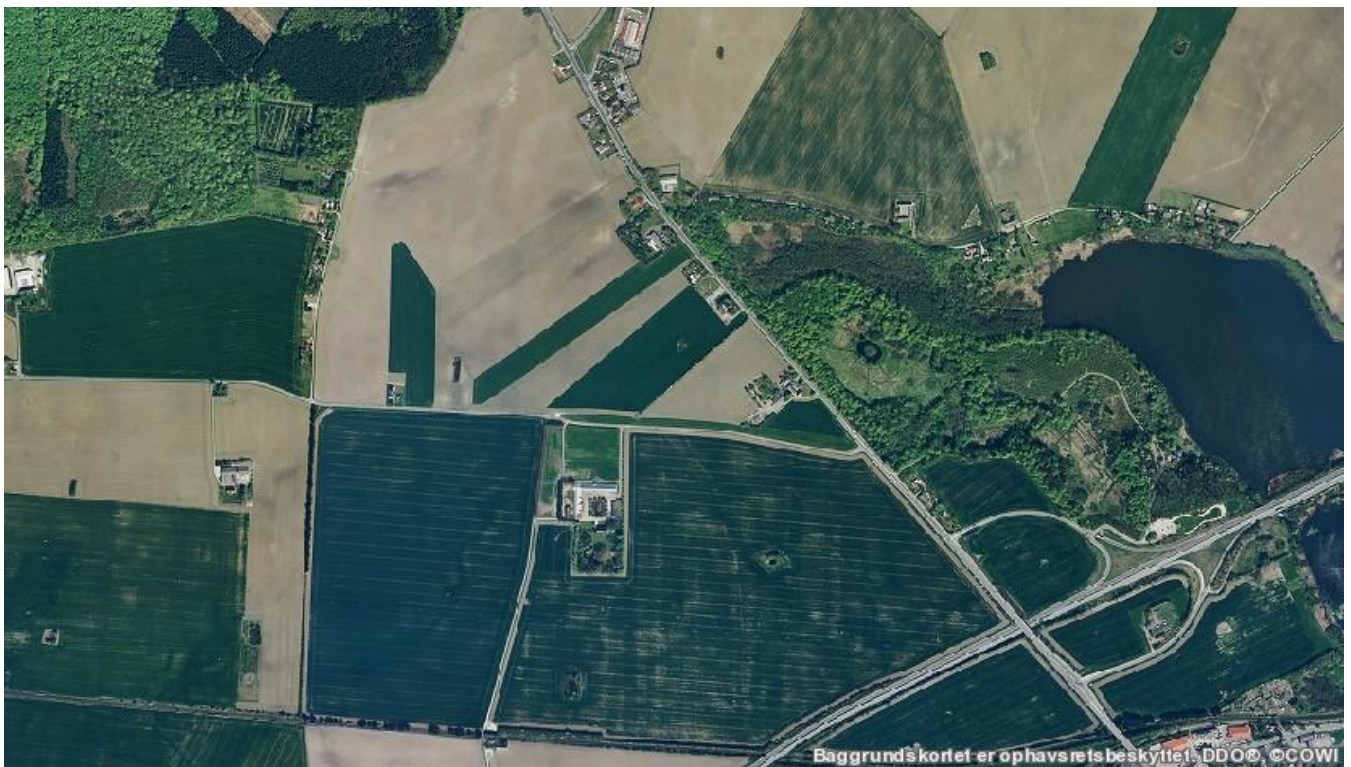
På luftfotografiet fra 2006 ses jernbanen helt i bunden af billedet. Det er den meget lige linje, som går i øst-vestlig retning. Mod syd-øst ses det meget dominerende motorvejsanlæg med til- og frakørselsramper. Midt i billedets øverste del, på Vestre Landevej, ses en del af de mange husmandsudstyknings fra 1926. Bemærk, hvordan de ellers store marker her dyrkes i mindre enheder.

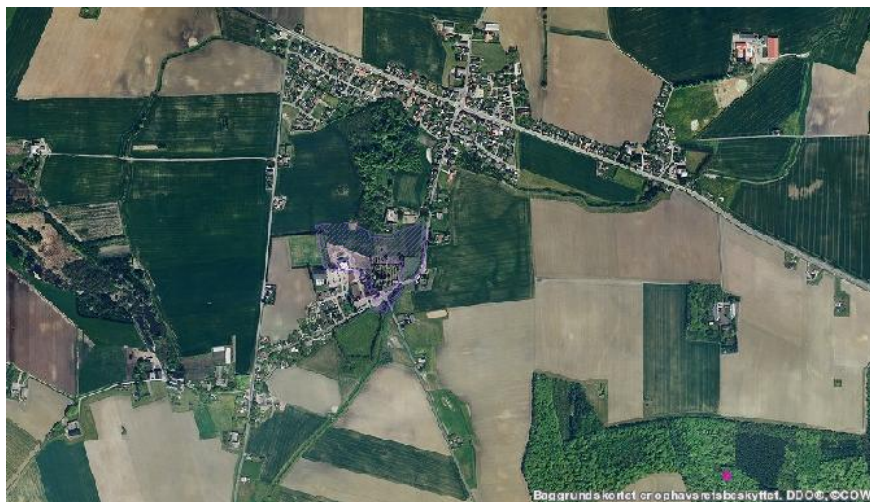
Luftfotografiet viser Vestre Landevej med Nørreballe, lige syd herfor og nærmest sammenvokset med Nørreballe ses Østofte.

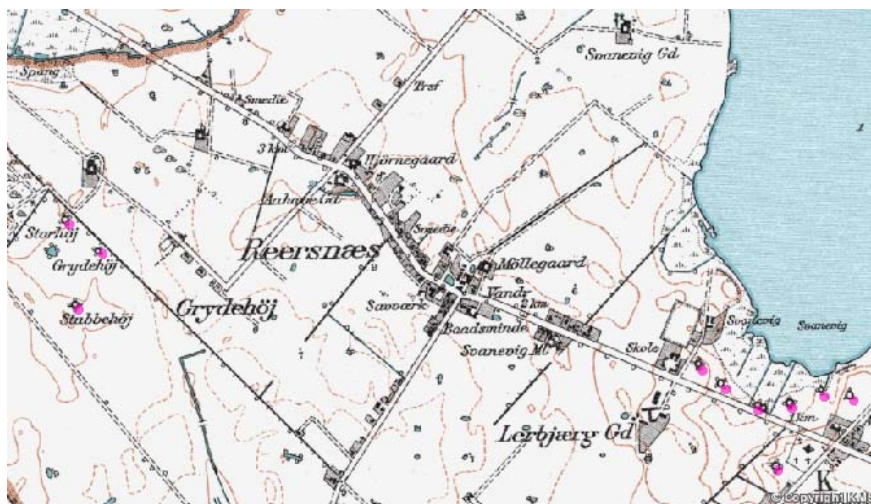
Kortet fra første halvdel af 1900-tallet viser, hvordan der nu er bebygget tæt langs landevejen. Der er kommet lidt huse til på sidevejene.

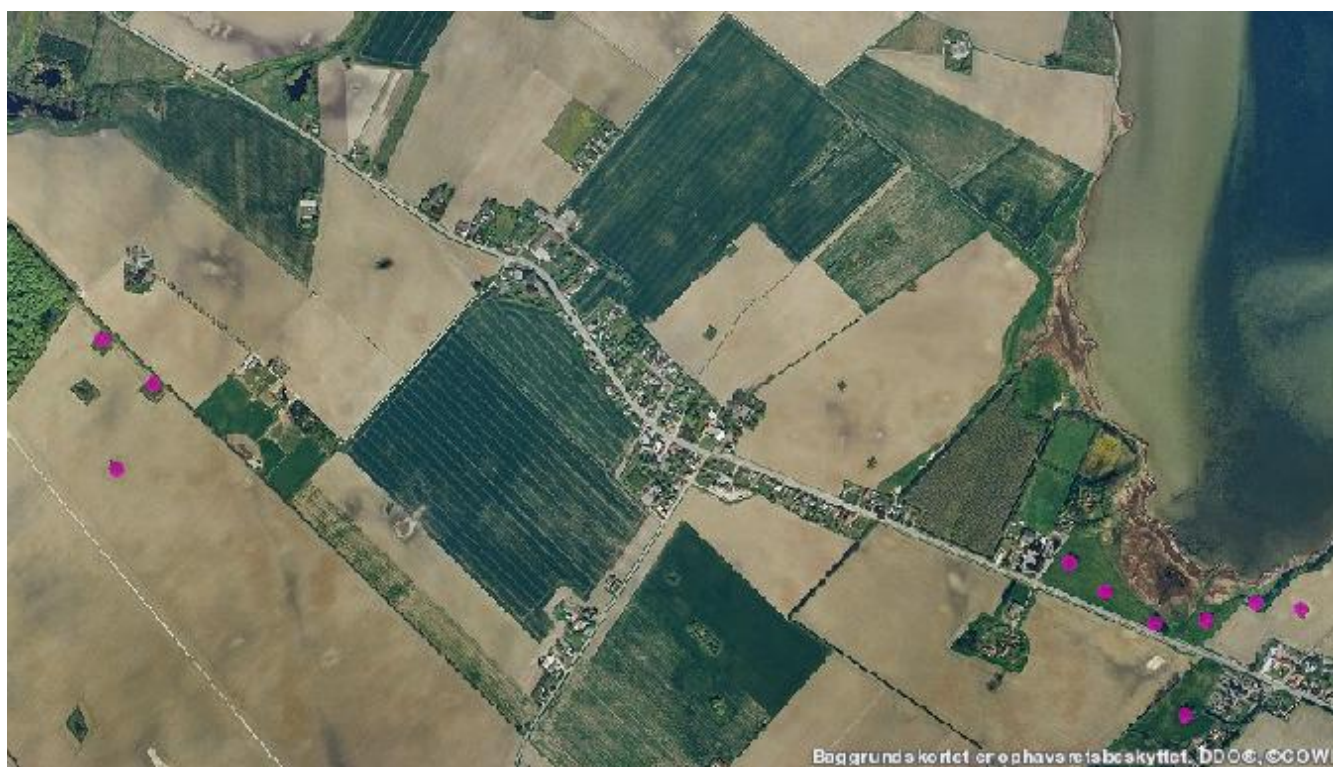
Luftfotografiet nedenfor viser, hvordan der er skudt villabebyggelse op i en række bagved landevejen, især på nordsiden af Birketvej. De lilla prikker på luftfotografiet viser, hvor der er fredede oldtidsminder.

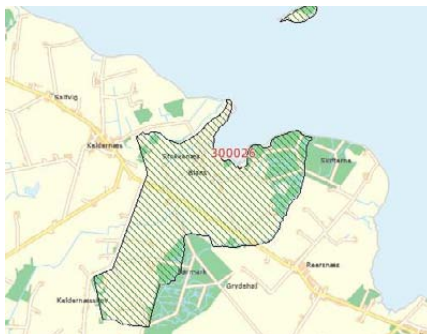
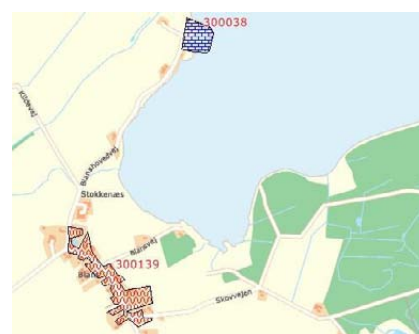
Udtræk fra *Digitalt Atlas over Kulturmiljøer i Danmark* viser de tre kulturmiljøer i landsbyejerlavet Blans.

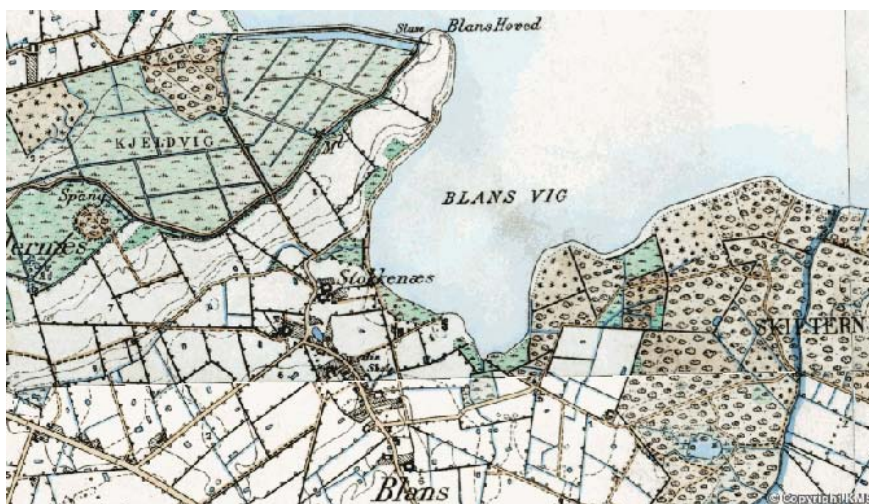
Kortet, der er tegnet i 1880'erne, viser Keldervig som et stort engareal, og man ser tydeligt dæmningen langs kysten. Tænker man på arealet som en vig, forstår man bedre navnet Blans Hoved. Der kan godt have været lidt fiskeri fra kysten her, for havnen blev bygget, men det er ikke givet, at landsbyen har haft rettighederne til fiskeri fra kysten her. De kan lige så godt have tilhørt Søllested eller Søllestedgård. De mange herregårde på Lolland regnes for en af årsagerne til, at der ikke har været så meget fiskeri før efter udskiftningen.

Havnen Blans ligger på østsiden af Blans Hoved. I dag opleves havnen som liggende på et næs. Det skyldes, at Keldvig i dag er inddæmnet. Frem til begyndelsen af 1800-tallet var der tale om en vig, som gik ret dybt ind i landet. På kortet, som viser forholdene omkring 1880, ses arealet som et stort engområde. Det blev først anvendt til ager i slutningen af 1900-tallet. Keldvig blev sat under vand igen, da novemberstormen i 2006 gennembrød diget på en flere hundrede meterlang strækning.

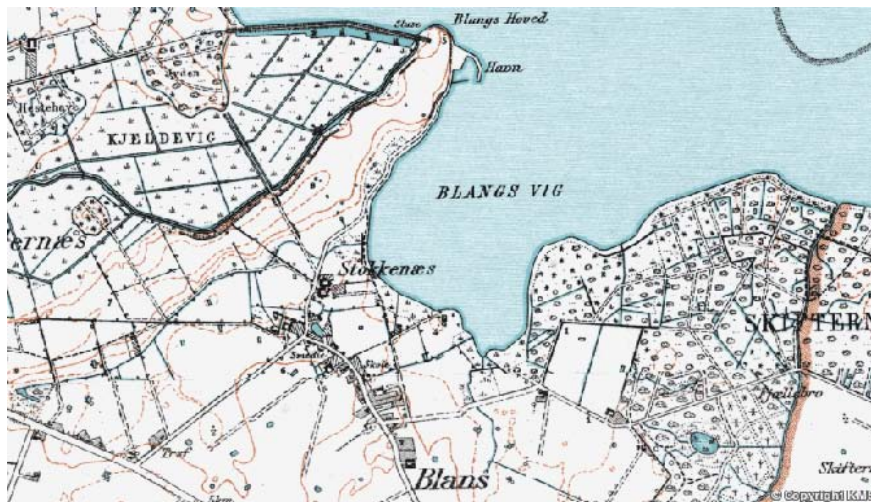
Kortet her, som viser forholdene i første halvdel af 1900-tallet, demonstrerer, at der ikke er sket nogen voldsom udvikling i området siden 1880'erne.

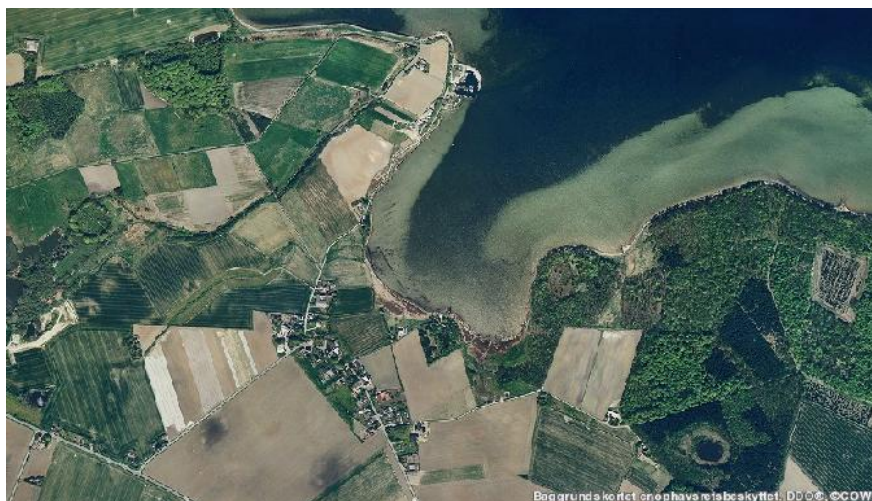
På luftfotografiet fra 2006 kan man se, at engarealerne i det afvandede Keldervig er forholdsvis tørre og anvendes til ager.

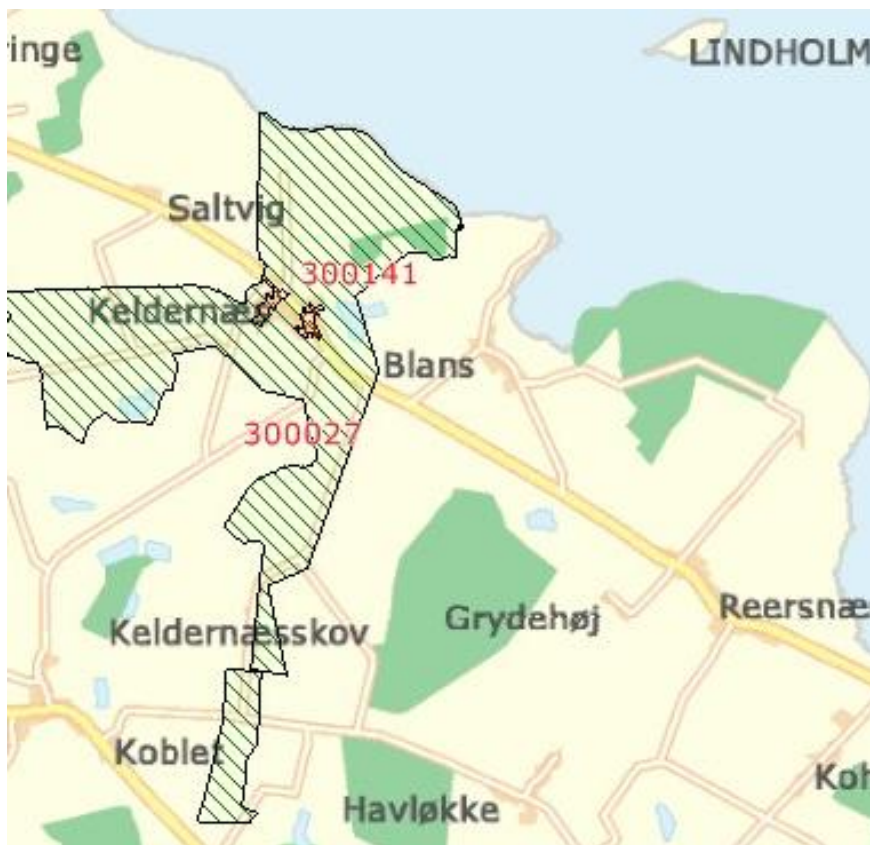
På kortet fra *Digitalt Atlas over Kulturmiljøer i Danmark* ses landsbylavets noget usædvanlige udstrækning. På landevejen, der hvor den gamle landsby lå, ses markeringen for den mindre rurale by, som deler sig i 2 halvdele.

I dag er den gamle landsby helt overlejret af en nyere, mindre rural bebyggelse markeret med rødt på kortet fra *Digitalt Atlas over Kulturmiljøer i Danmark*. Landsbyens ejerlav er markeret med grønt på kortet.

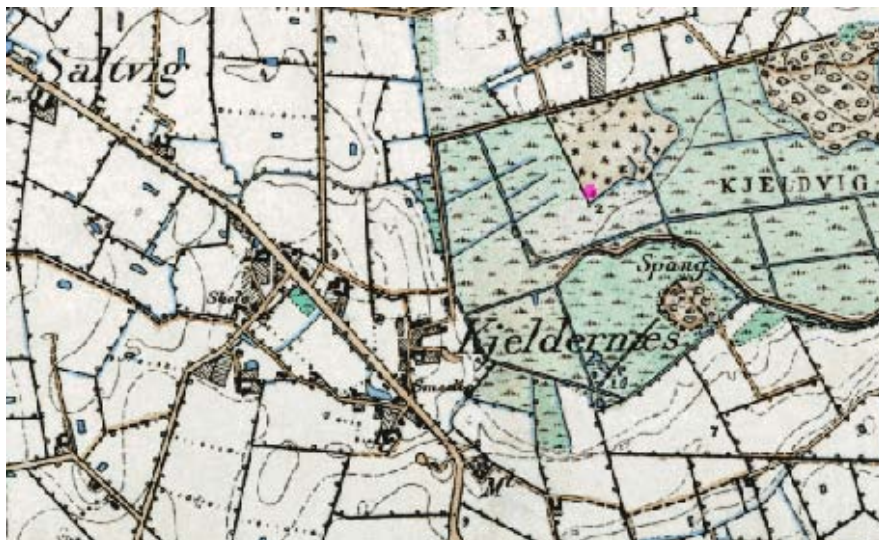
Kortet fra ca. 1880, giver et indtryk af, hvordan den nu forsvundne landsby har ligget. Det var en forteby med en sø i midten, der lå hvor landevejen går i dag. Gårdene lå på de fire veje rundt om søen. Efter udskiftningen er arealerne nord og syd for fortens / landevejen forblevet tomme, mens der er vokset en nyere by frem i nordvest og sydøst. Bemærk det lille engareal i nord og søen eller kær i syd. Kortet viser desuden en del vandhuller og vandløb. Afvandingen af Keldervig har været medvirkende til afvandingen af hele området.

Den gamle landsby var en forteby. Midt i fortens var en stor sø. Landsbyens gårde lå på 4 veje omkring fortens. Hvis man ser på kortet fra 1880'erne og ser bort fra landevejen til Birket, så træder de 4 veje, som udgjorde landsbyen, tydeligt frem.

Ejerlavet blev før i tiden afgrænset af bredden til Keldervig, og vandet har nået ganske tæt ind til landsbyen. Det forklarer de mange engarealer, som er vist på kortet. Selv midt i landsbyen ses en lille grøn signatur for eng. Der ses stadig spor af vand: En lille sø ses mod syd omtrent der, hvor nuværende Godthåbsvej mødes med landevejen til Birket. I dag ses en lille sø i det, som er bunden af vigen.

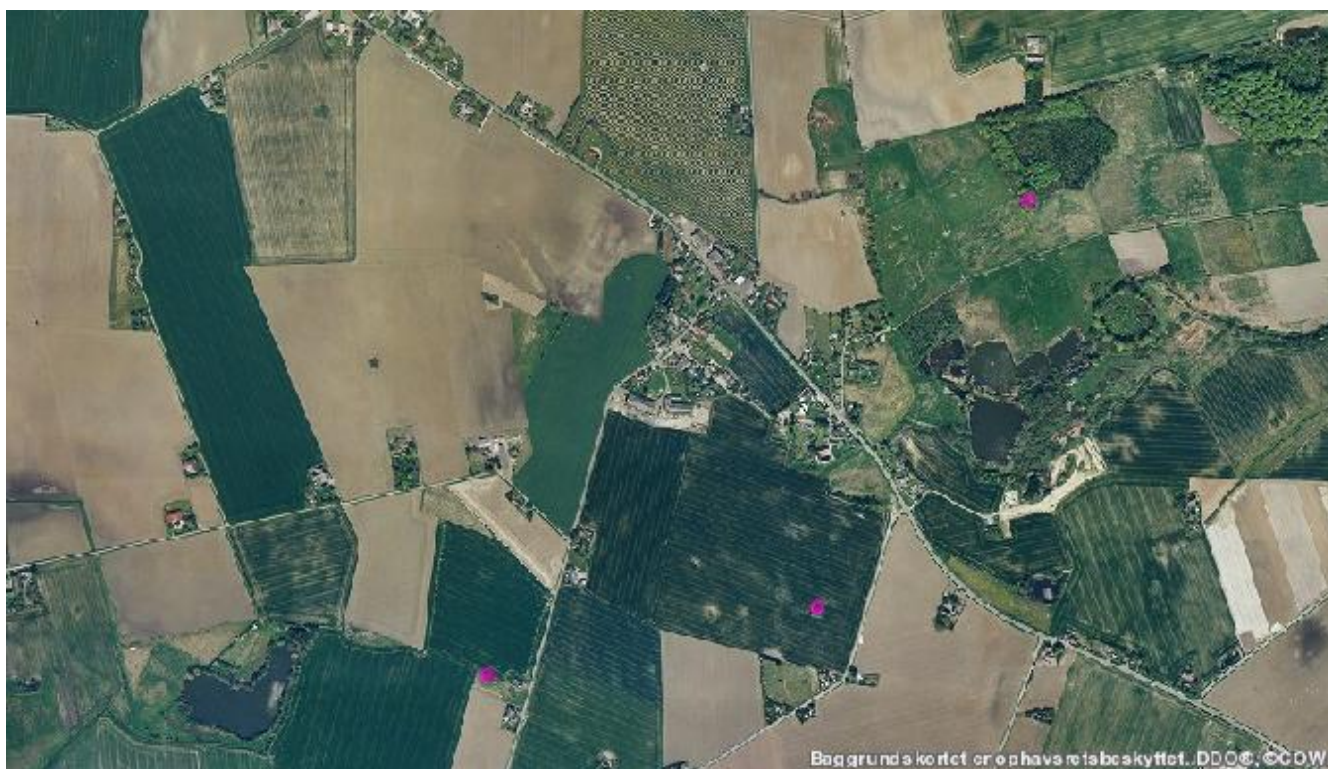
Luftfotografiet fra 2006 viser det todelte Keldernæs og den lille sø, som giver os en forestilling om, hvor langt vigen gik ind før i tiden. Ude i Keldervig lå før i tiden den lille ø Frenkholm.

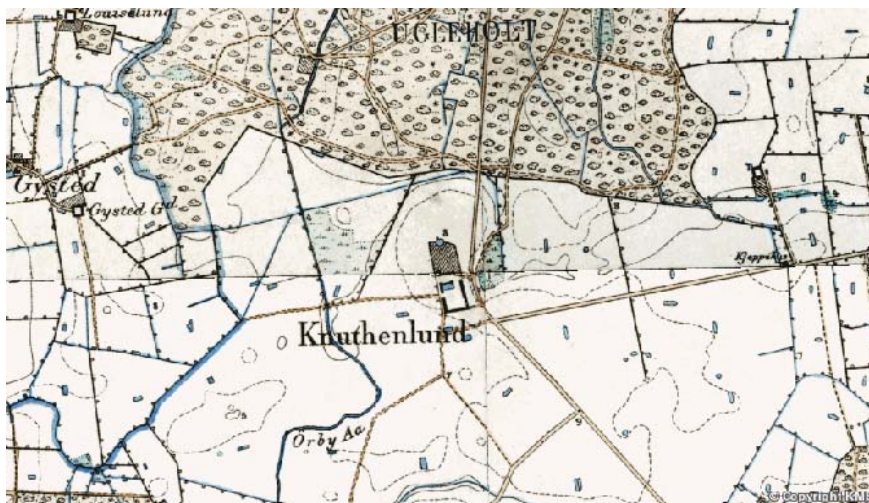
På det høje målebordsblad, som viser forholdene omkring 1880, kan man se skoven i nord og ager i syd. Gården ligger midt i ejerlavet. Man kan spore, hvor gårdens grænser findes ved at se på de mange hegn. Til højre og til venstre i billedet ser man mange små enheder, mens arealerne i midten, som tilhører Knuthenlund, er større sammenhængende enheder.

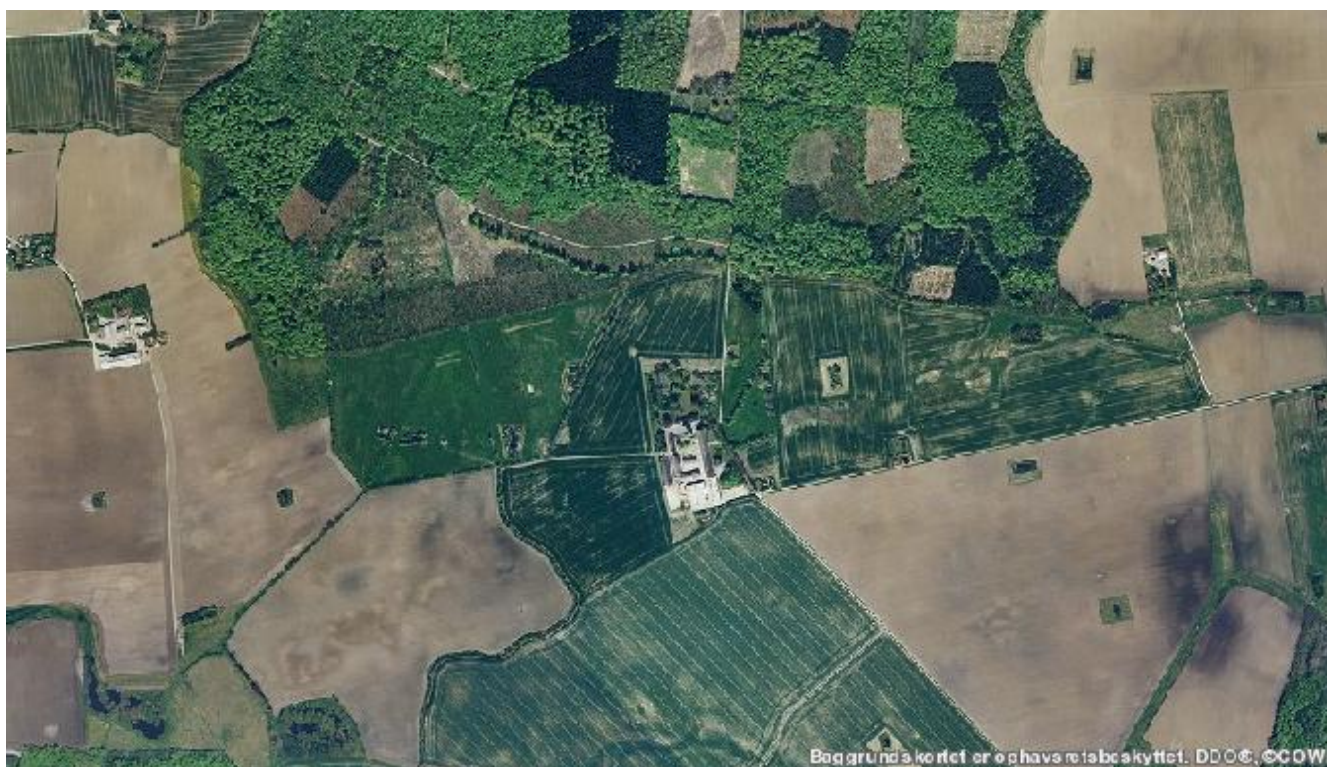
På luftfotografiet nedenfor kan man se, at der ikke er sket større ændringer. Her er stadig hegn og afvandingskanaler, og beplantningen svarer til den, man ser på kortet fra 1880'erne.

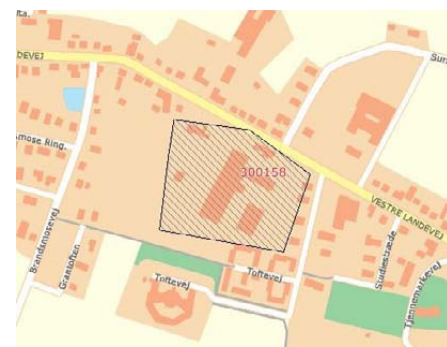
Saftstationen er et stort anlæg i en så relativ lille by. På kortet ses, hvordan roebanen kom ind i byen fra vest. Fabrikken kendes ved de store vandbassiner. Saftstationen lukkede i 1959, og i dag er der andre funktioner. I dag er fabriksområdet bygget om, men bestyrerboligen, som ligger ud til vejen, er bevaret.

Endnu i 1880'erne var bebyggelsen i Stokkemarke ret spredt. Saftstationen blev etableret samtidig med sukkerfabrikken i Nakskov i 1882. Da Maribo Sukkerfabrik oprettes i 1896-97 knyttes saftstationen her til. Der etableres en 11,8 km lang rørledning fra saftstationen til fabrikken i Maribo.

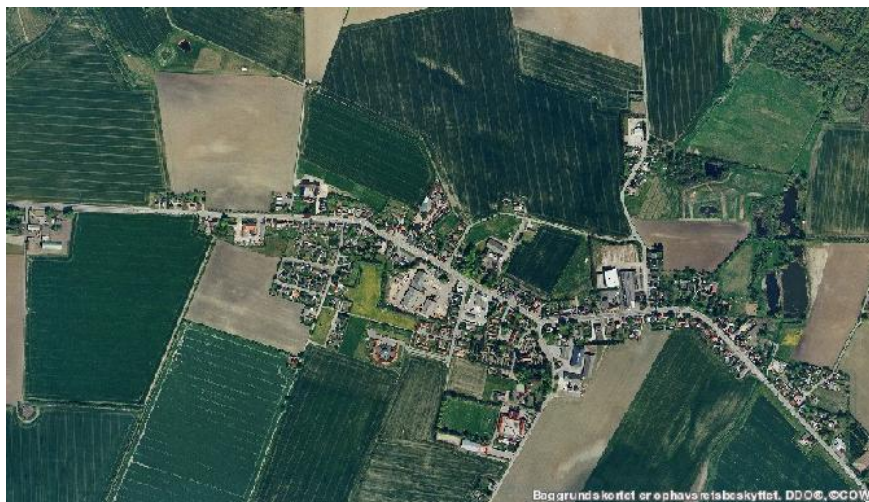
Der er stadig bygninger tilbage fra den nu nedlagte saftstation.

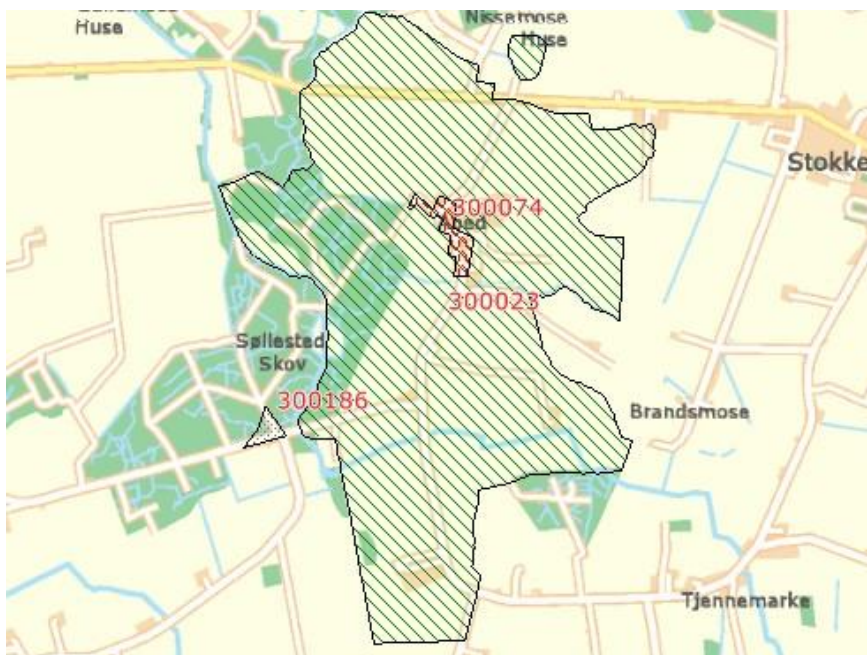
Kortet her viser udstrækningen af Abed landsbylav. Den røde markering viser omfanget af den lille rurale by, der har overlejret landsbyen. Her findes dog 2 gårde, som går tilbage til perioden før udskiftningen.

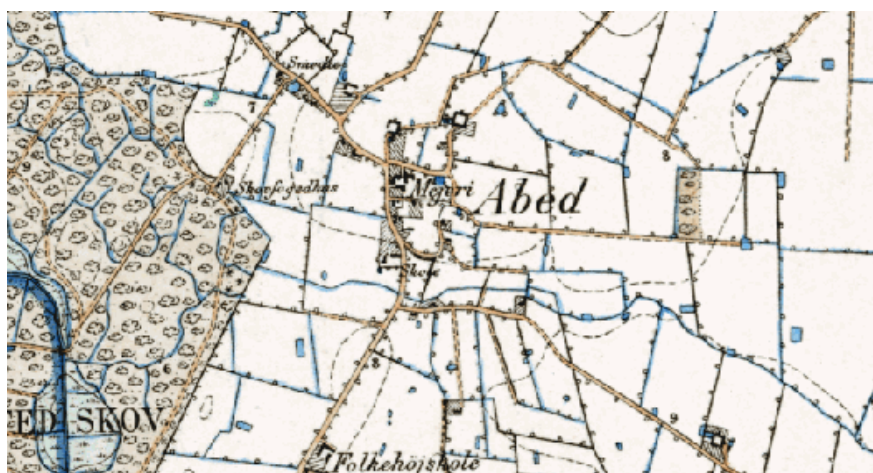
På kortet her, som viser situationen omkring 1880, kan man se at den lille rurale by er godt etableret. Det skyldes formentlig de to institutioner folkehøjskolen og andelsmejeriet, som er så karakteristiske for andelsbevægelsen.

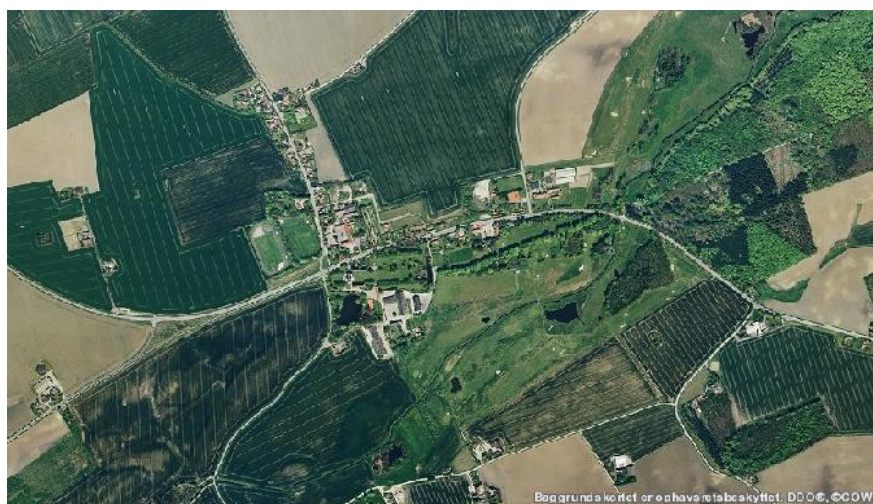
De to kort, som viser situationen henholdsvis ca. 1880 og 1945, og luftfotografiet fra 2006 viser udviklingen i Halsted fra ca. 1880 til 2006. De grundlæggende strukturer er bevaret. Et lille antal gårde blev tilbage i landsbyen efter udskiftningen, landsbyen voksede, og der kom skole og alderdomshjem. Det store idrætsanlæg ses lige vest for byen på nordsiden af vejen, på de to kort ses arealet som en sø, på luftfotografiet ses idrætsanlægget.

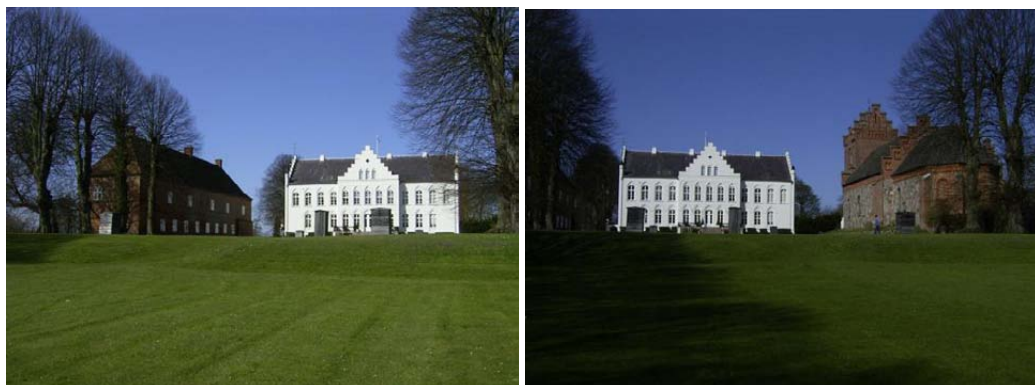
Halsted Kloster. Til venstre sydfløjen fra slutningen af 1500-tallet, i midten hovedbygningen fra 1849 og til højre kirken. Foto [www.halstedkloster.dk](http://www.halstedkloster.dk)

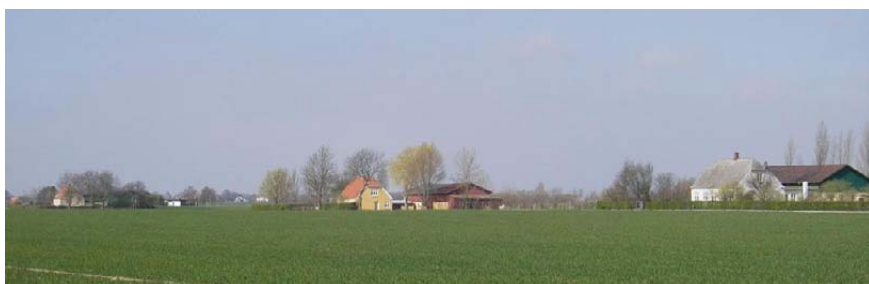
Sæbyholms arbejderboliger er opført som tofamiliehuse ca. 1907. Oprindeligt var de med stråtag. De første arbejderboliger til gården blev bygget noget tidligere, en gang før 1892. Der var i alt 4. De lå lidt længere mod øst.

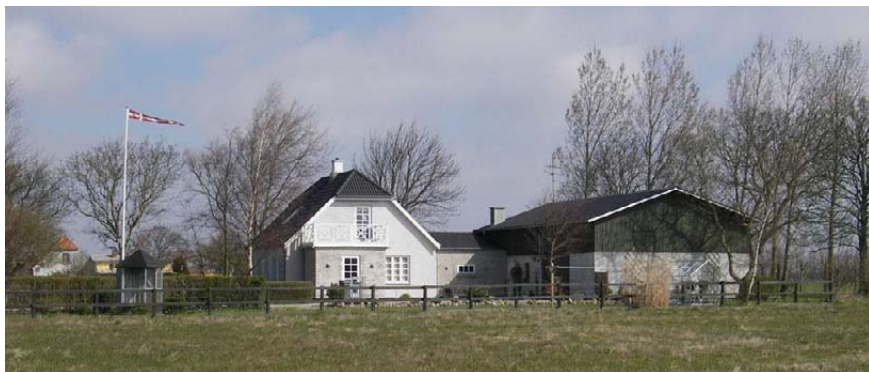
I 1925 blev der udstykket i alt 36 husmandsbrug. De ligger regelmæssigt fordelt rundt om Sæbyholm skov og fremstår som et uforandret sammenhængende hele.

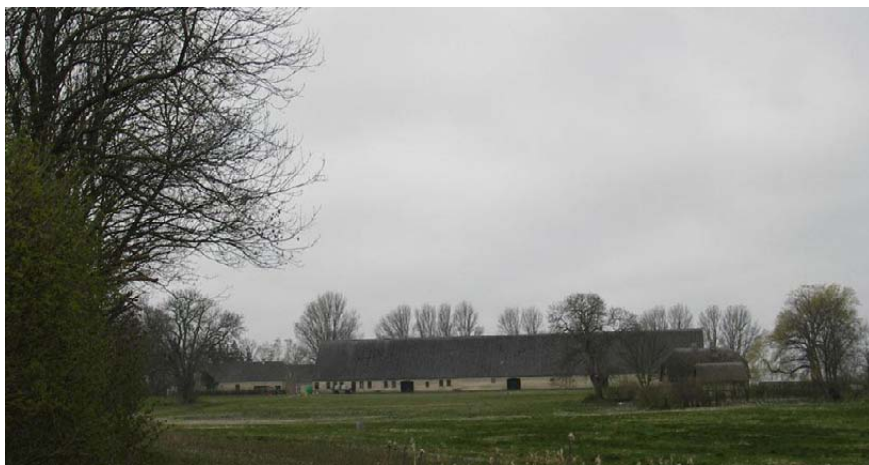
Avlsbygningerne fra 1857 set fra udkanten af voldstedet.

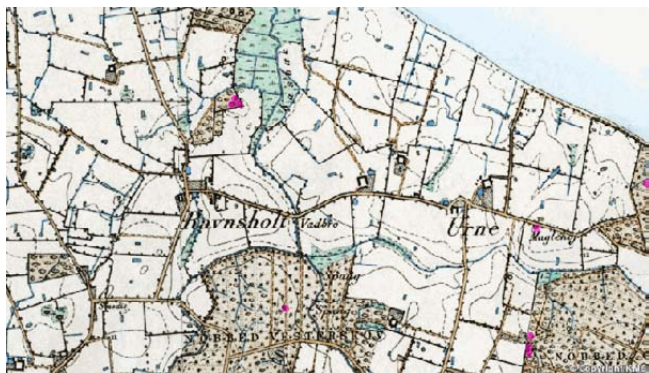
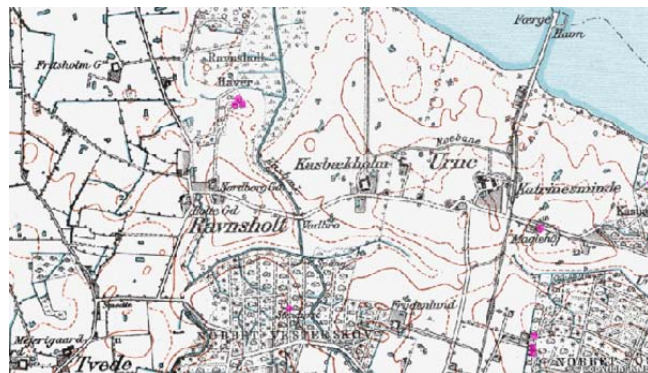
Kortene nedenfor viser situationen omkring 1880 og ca. 1940. Den overordnede infrastruktur er ikke forandret. Engen er blevet reguleret, og levende hegn er forsvundet. Omkring Urne Havn er opstået en lille bebyggelse. De lilla prikker viser, hvor der er fredede fortidsminder.

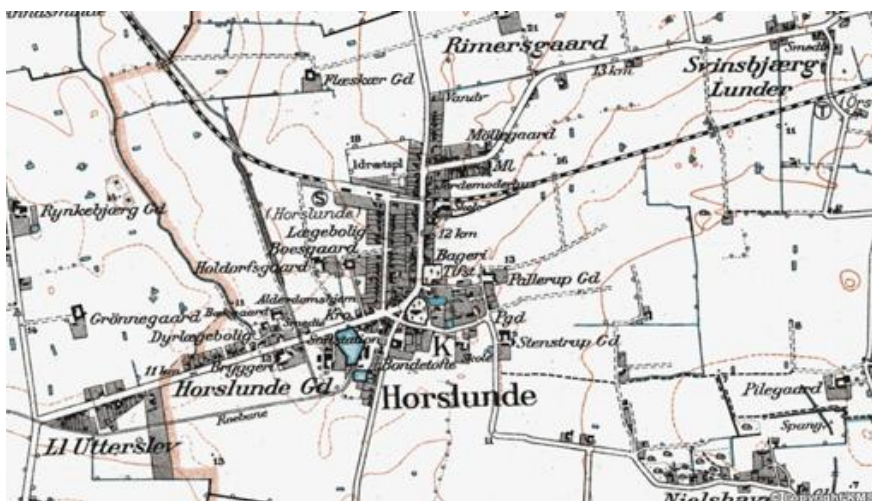
På de to kort, som viser situationen ca. 1880 og 1940, ses, hvordan byen er vokset kraftigt netop i første del af 1900-tallet. Station, saftstation og bryggeri var stadig i funktion i midten af 1900-tallet. Mange af disse servicefunktioner forsvandt i slutningen af århundredet.

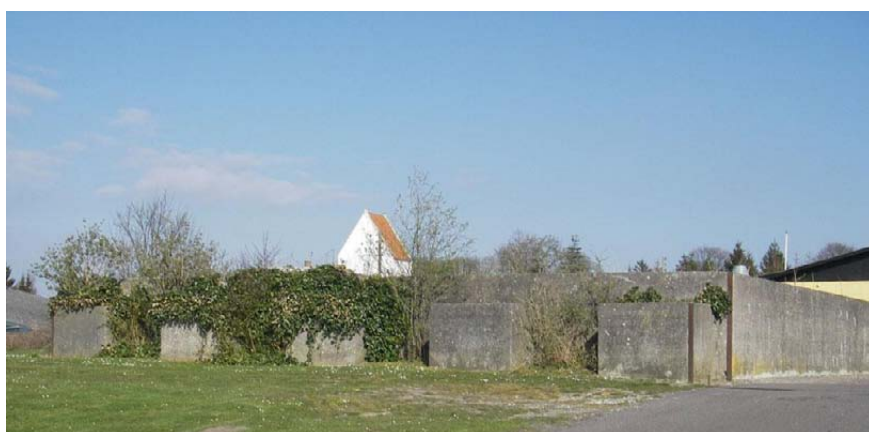
Nedenfor ses rester af de store vandbassiner, som var en del af Nakskov Sukkerfabriks saftstation i Horslunde.

I de følgende år voksede byen, især i nordlig retning. Nakskov Sukkerfabrik anlagde i 1893 en saftstation og en roebane i den sydlige del af byen. Her er i dag rutebilstation, og bygningerne anvendes til kommunale formål. De store vandbassiner, som er forsvundet i de andre saftstationer i kommunen, er stadig bevaret i Horslunde.

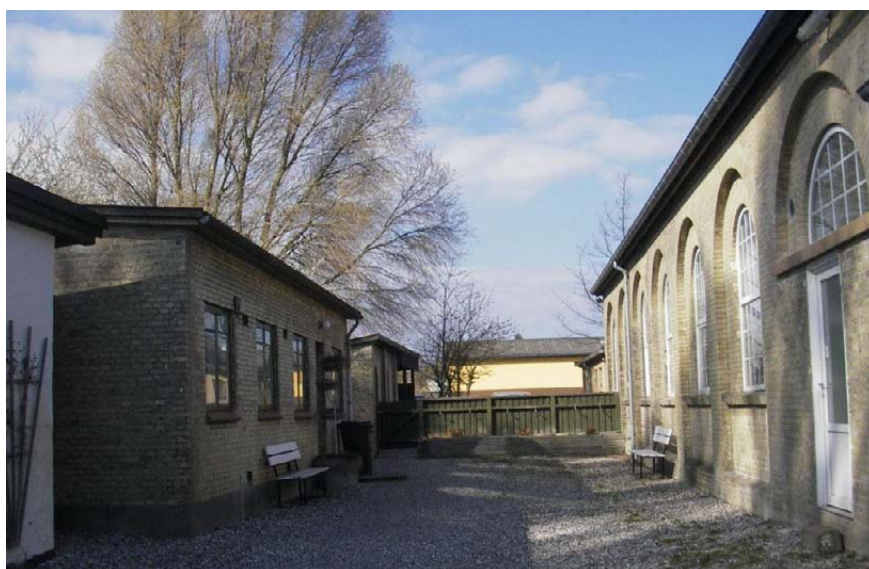
Saftstationens produktionsbygninger findes stadig i Horslunde; de anvendes til alternative formål og bevares på denne måde.
